Localizzazione e denominazione del bene: Crotone – Castello Carlo V. Bastione S. Giacomo
Intervento: Recupero
PON Cultura e Sviluppo FESR 2014/2020, Asse I, Linea di Azione 6C.1.A.
Importo finanziamento: € 3.000.000,00
CUP: F17E19000270006

Scheda tecnica del bene
ai sensi dell'art. 16 del D.M. 154/2017

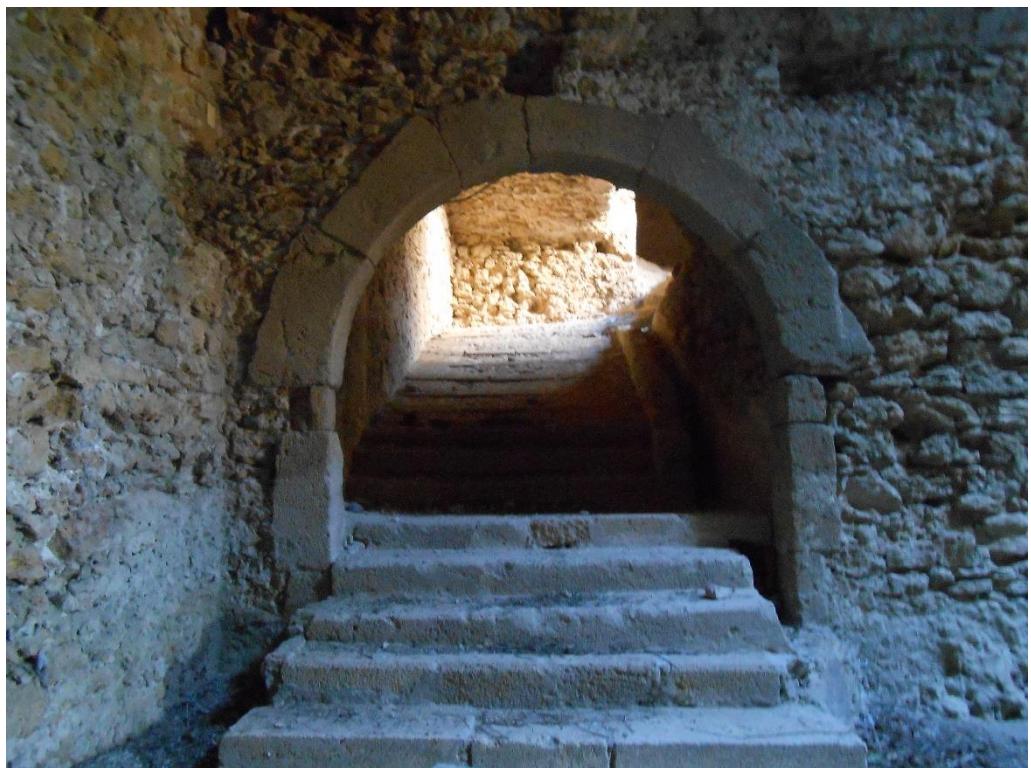
Interno

L'interno è caratterizzato da una serie di ambienti (comunicanti tra loro e in parte con copertura voltata), posti a quote differenti: è accertata la presenza di almeno tre livelli (collegati da scale o rampe), mentre da un punto di vista planimetrico si evidenzia l'alternanza di ambienti (sempre pressoché di piccole dimensioni) e cunicoli, nonchè una disposizione dei vani per lo più concentrata nella parte Nord del bastione. Le condizioni della zona Sud non risultano, al momento, note: l'approfondimento sulla sussistenza (o meno) di ambienti in questa zona del bastione sarà infatti oggetto di successive indagini. Le pareti degli ambienti presentano lacerti di finitura a intonaco e, in alcuni casi, le aperture sono caratterizzate da arcate in pietra.

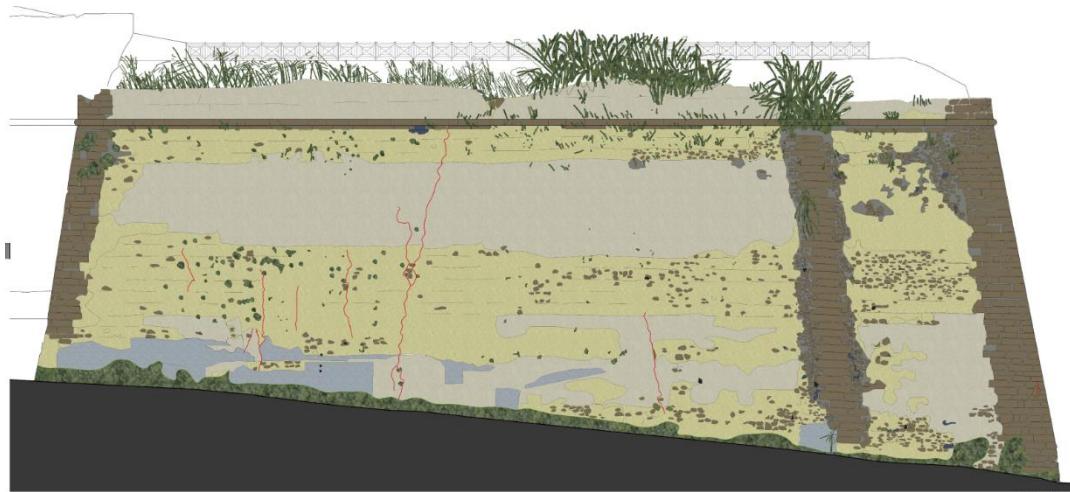
Rilievo materico del prospetto Sud (dalle tavole consegnate)

- Tanto sui prospetti esterni, quando all'interno, sono rilevabili diverse lesioni ad andamento pressoché verticale, la cui natura e le cui cause non sono note allo stato attuale della conoscenza del Bene; gli approfondimenti diagnostici e la successiva modellazione numerica potranno fornire ulteriori informazioni in tal senso ed indirizzare eventuali interventi di consolidamento;
- Sia sulle superfici esterne che su quelle interne, si rileva la presenza di diverse degradazioni e alterazioni dei materiali (alterazione cromatica, deposito superficiale, mancanza, distacco, patina biologica, lacuna, efflorescenza, alveolizzazione ecc.); è evidente, inoltre, la presenza

diffusa (anche sulla copertura del bastione) di vegetazione infestante. In particolare, l'intonaco, come già evidenziato, non risulta integro e uniforme, mentre in diversi punti anche la muratura presenta lacune e degrado dei materiali (con particolare riferimento alle malte).
