# Sopralluogo alle Mura di Ferrara

Monitoraggio civico del progetto Open Wall

La visita di monitoraggio civico si concentra sul camminamento sovramura da San Lorenzo all'antica Porta di San Giorgio, includendo il Baluardo dell'Amore: circa un chilometro, inaugurato il 24 giugno 2026.

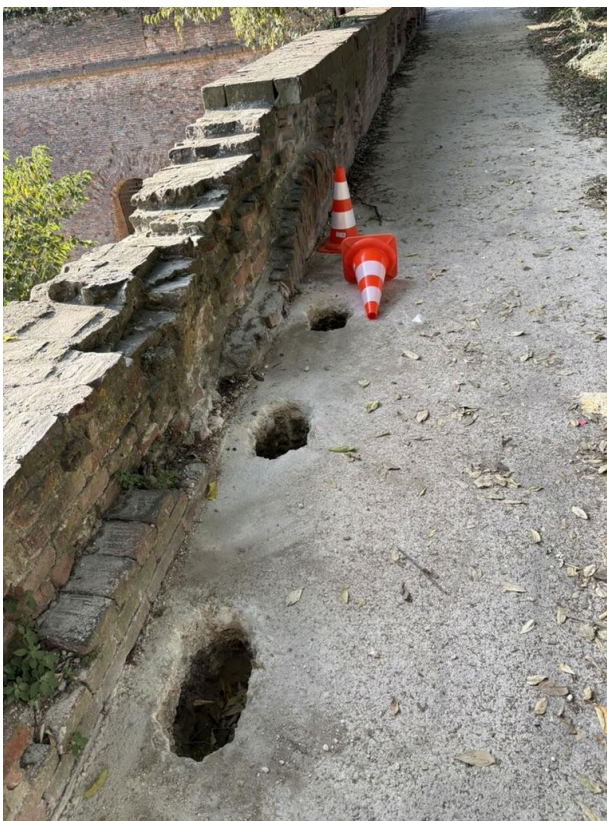
Ci sono varie buche, che sono state chiuse provvisoriamente con dei pannelli dopo circa un'ora dalla chiamata al Comune per il pronto intervento.

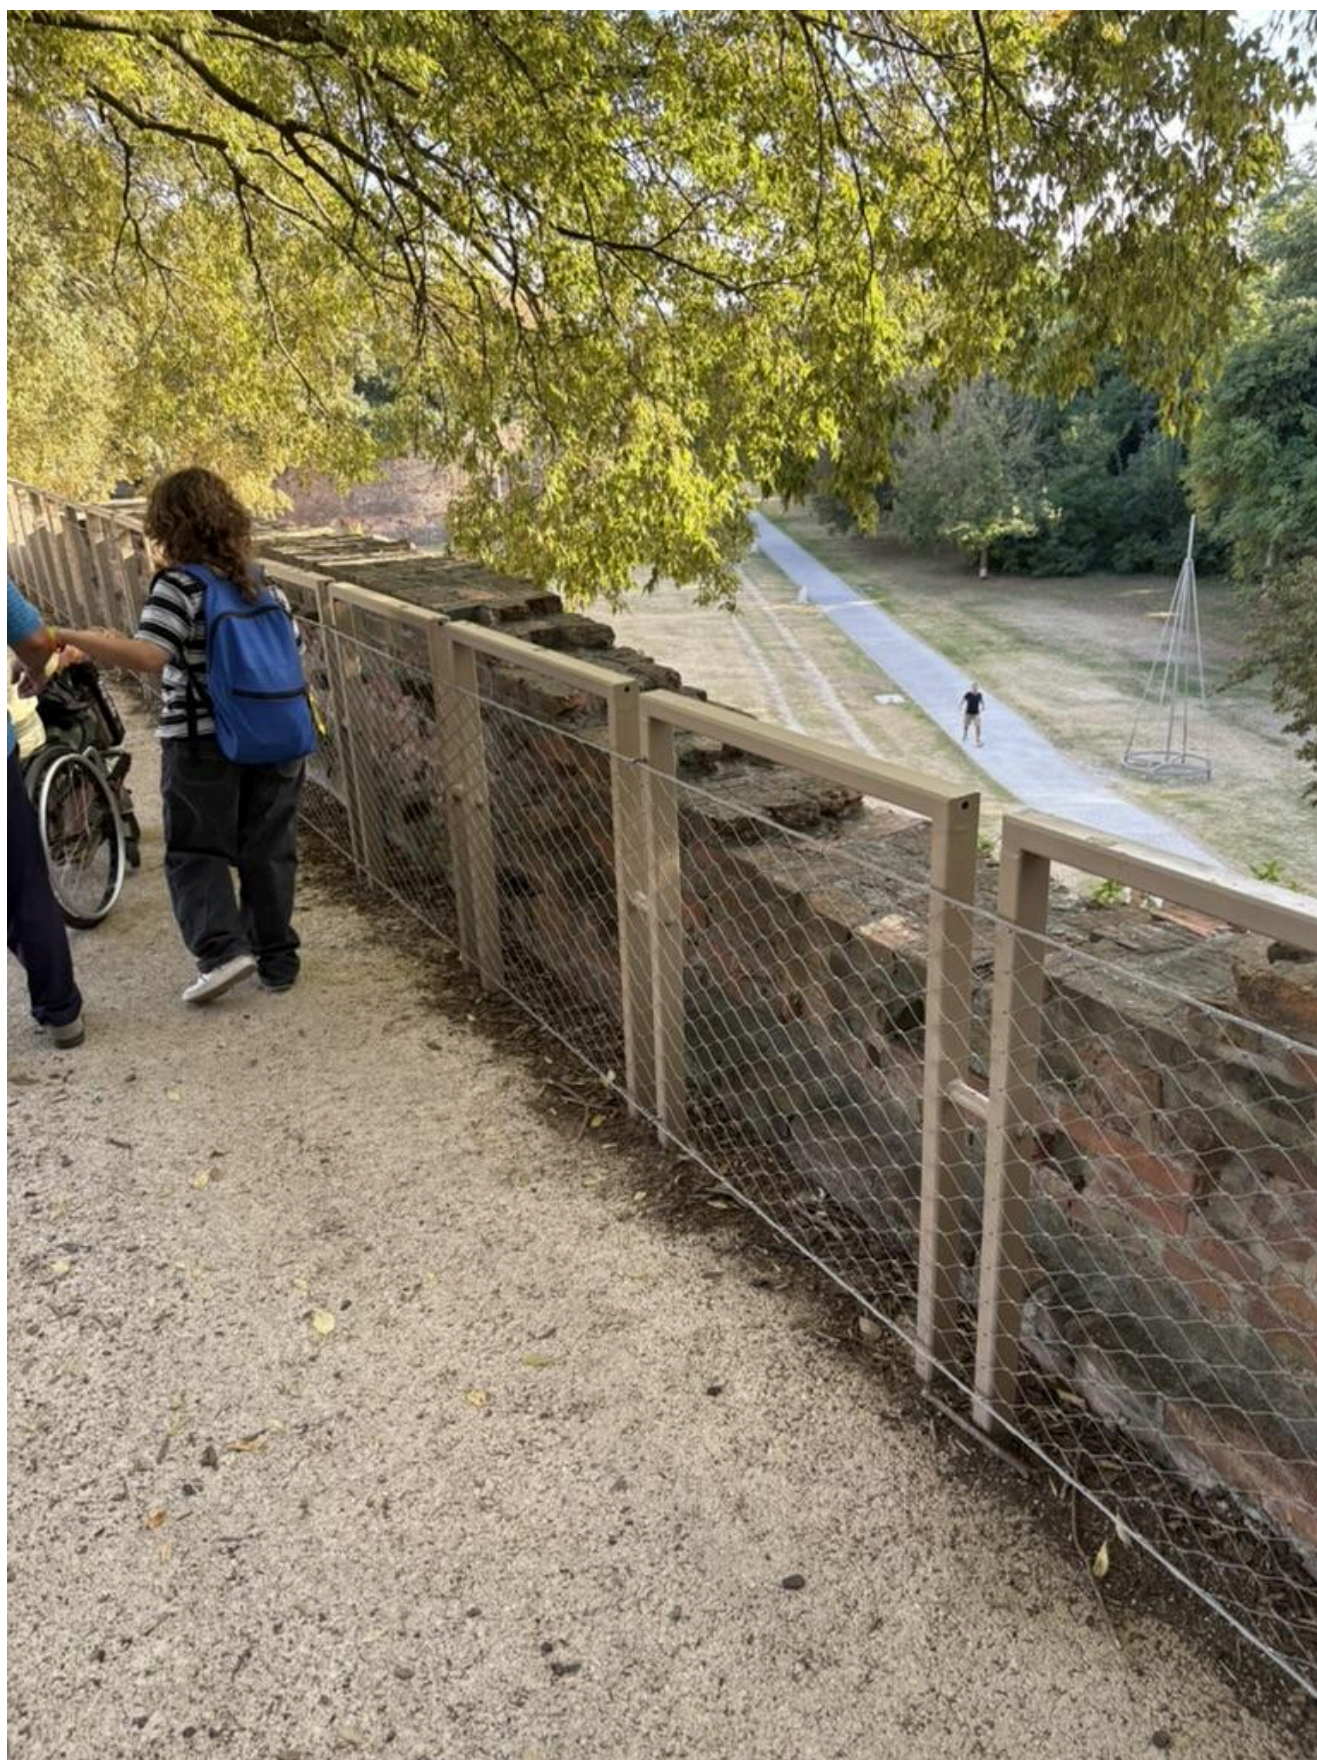
Le traverse e le griglie assicurano una buona sicurezza durante buona parte del percorso.

Non tutto il tragitto è garantito da griglie

Installare griglie lungo tutto il percorso lato mura, dove possibile.

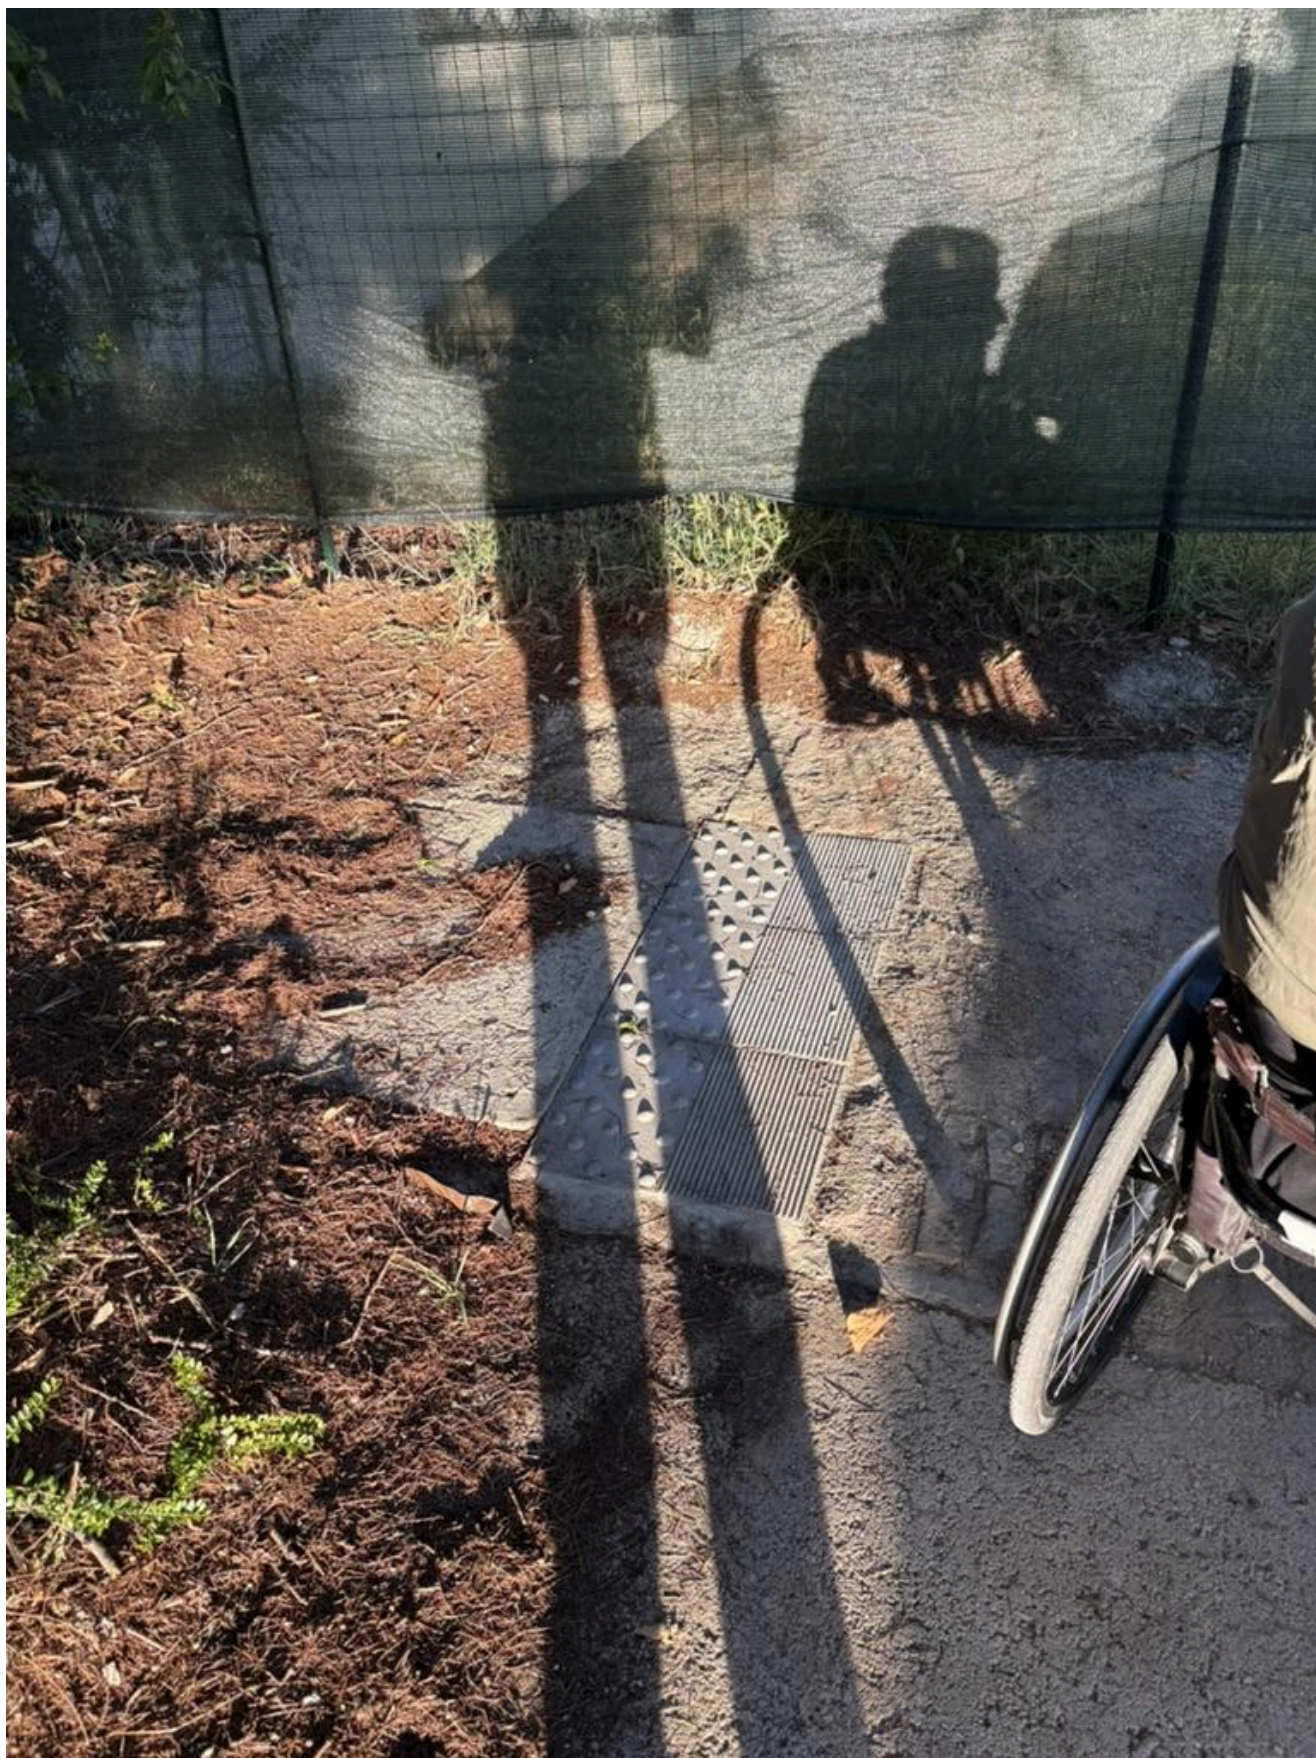
I totem sono ancora da realizzare. Assieme ai totem va realizzata una superficie tattile da metà marciapiede (non come ora) per segnalare la presenza dei totem.

La superficie tattile è stata installata ma non arriva a metà marciapiede, quindi è molto probabile che non venga intercettata.

Estendere la superficie tattile. Installare i totem secondo le indicazioni,
