# Sopralluogo alle Mura di Ferrara

Monitoraggio civico del progetto Open Wall

La visita di monitoraggio civico si concentra sul camminamento sovramura da San Lorenzo all'antica Porta di San Giorgio, includendo il Baluardo dell'Amore: circa un chilometro, inaugurato il 24 giugno 2026.

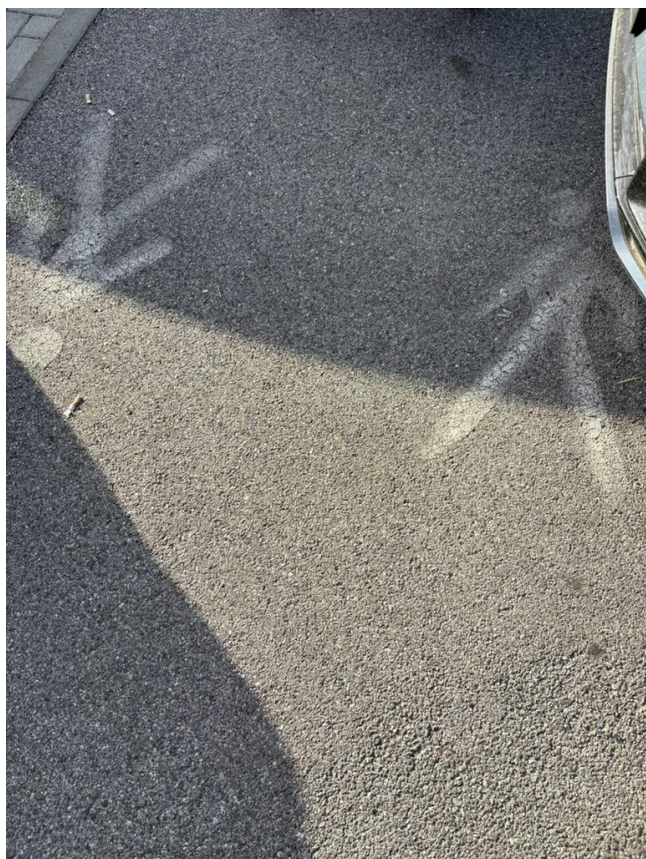
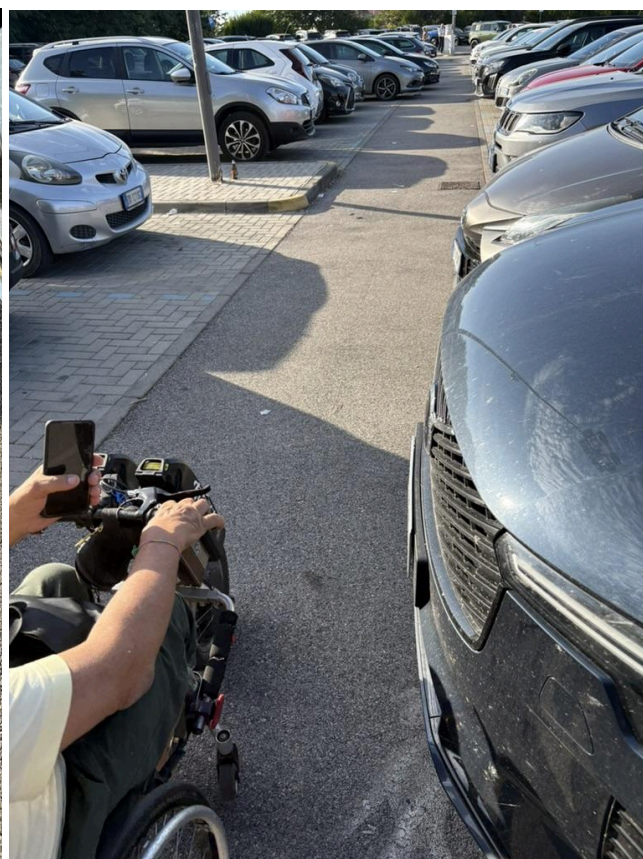
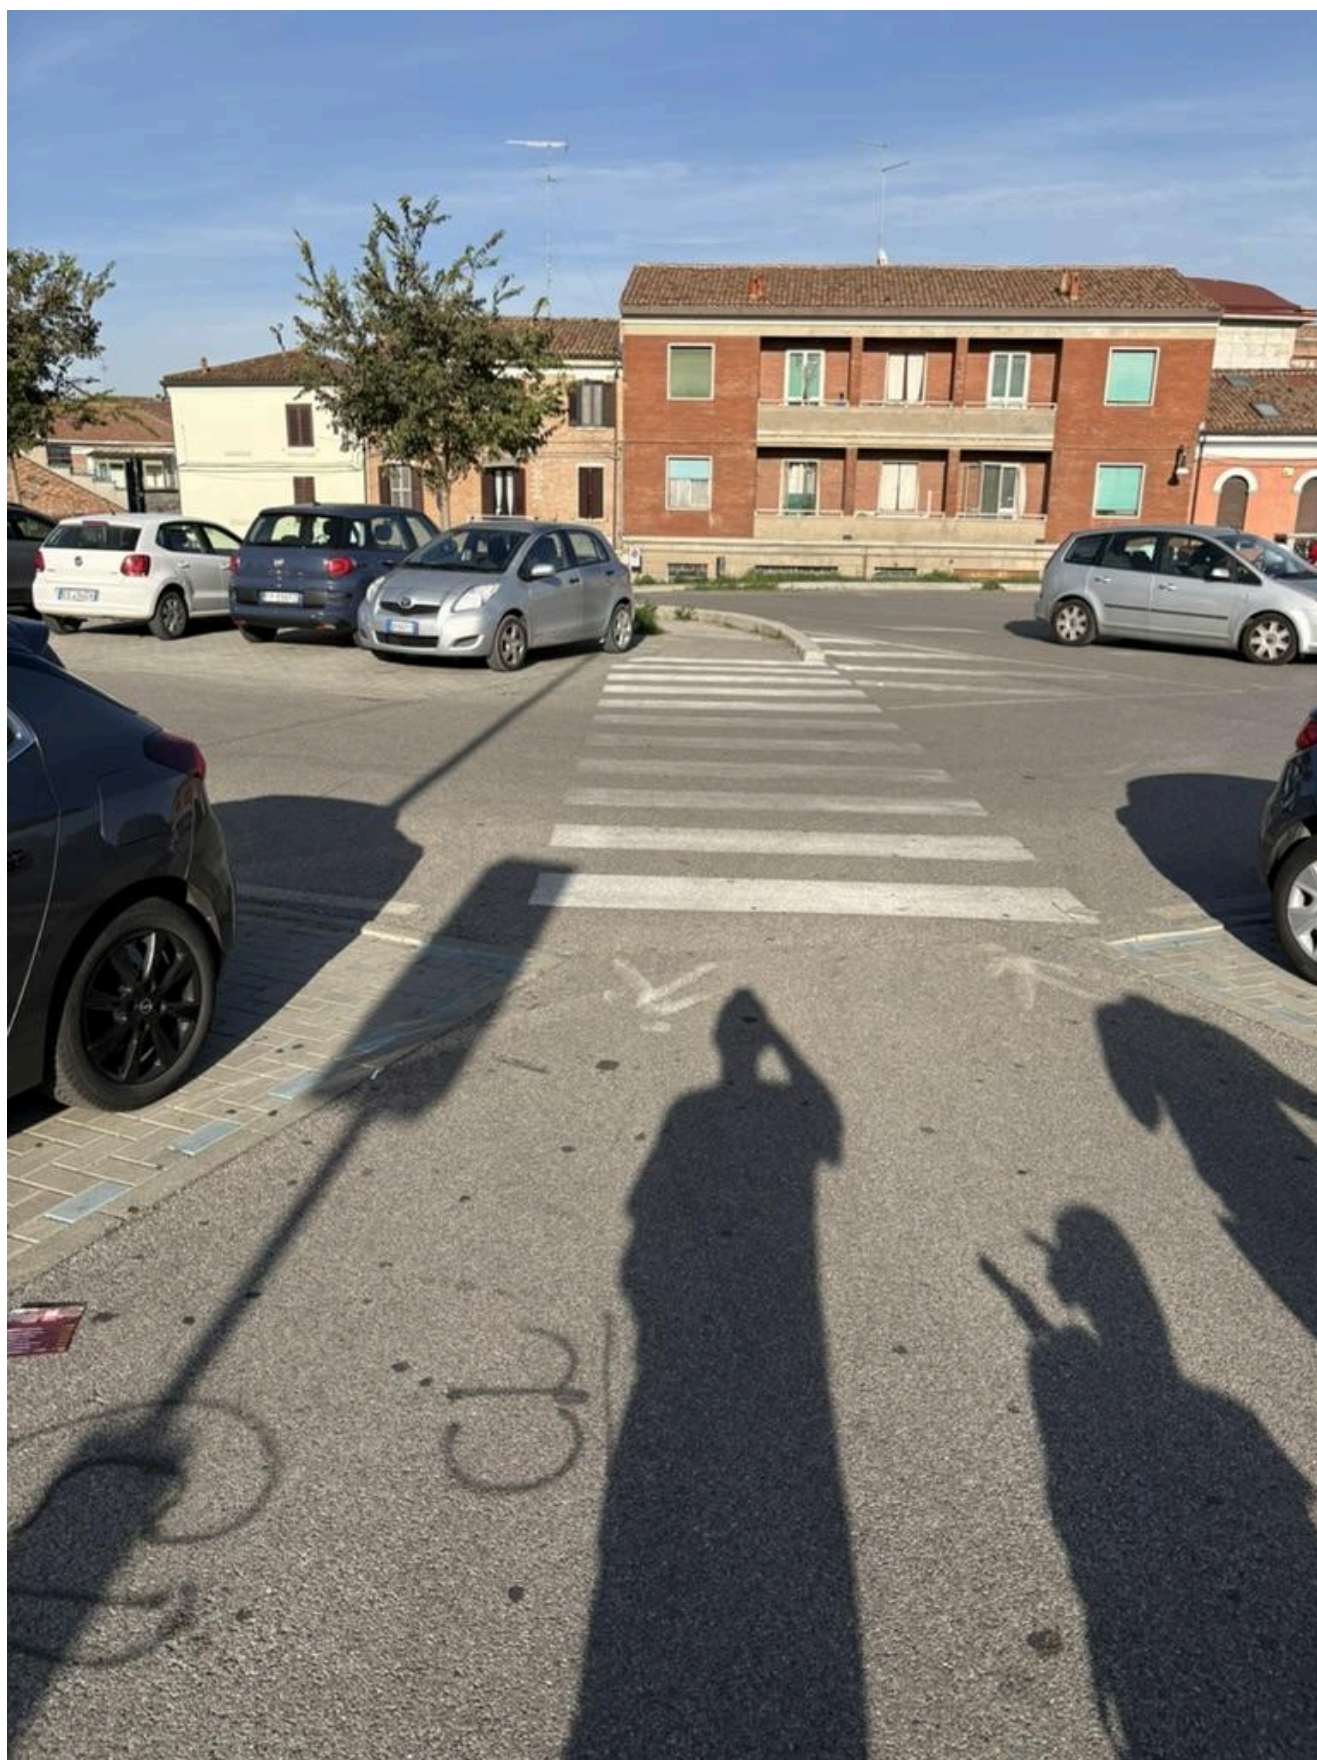
L'attraversamento pedonale parte da via Baluardi per arrivare alla cassa fino al camminamento sulle mura. Le strisce pedonali devono arrivare fino al percorso pedonale. Le macchine non devono invadere il percorso..

Le macchine invadono il percorso pedonale. Le strisce pedonali non si connettono al percorso.

Per far questo si possono mettere cordoli in cemento inamovibili (non in plastica, perché poi si rompono) oppure degli archetti o paletti (che però potrebbero essere forzati/piegati). In questo modo si risparmia anche in manutenzione da parte del Comune

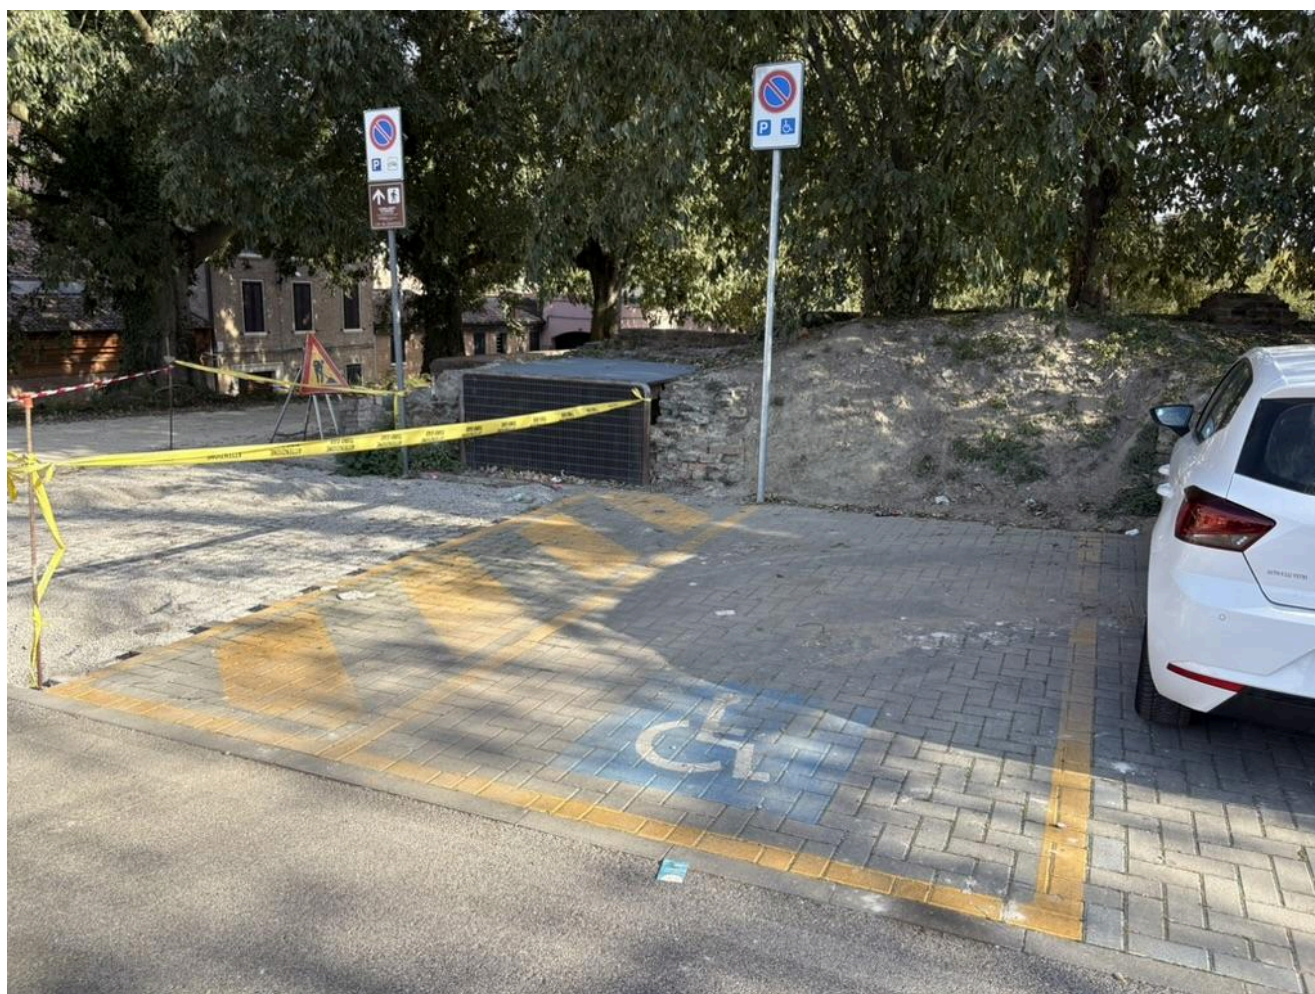
Eliminati i dislivelli.

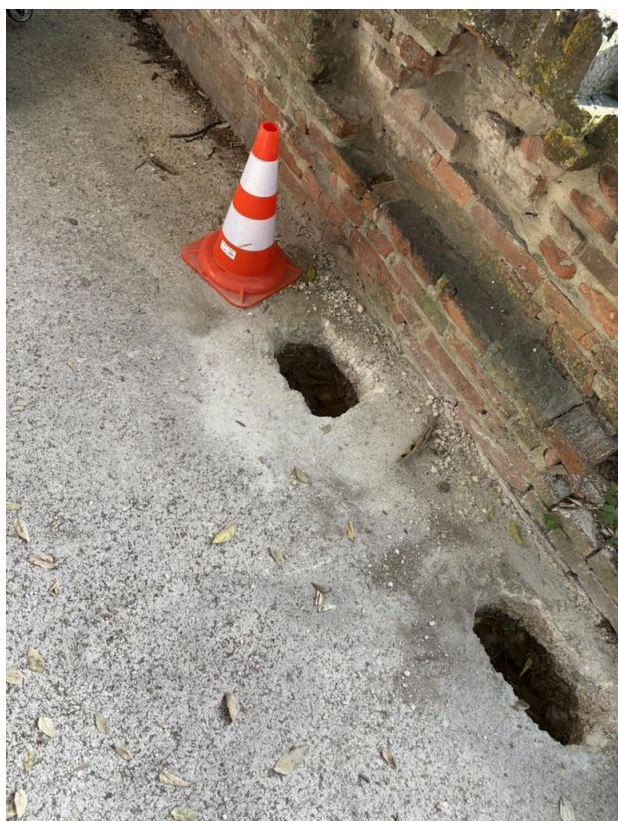
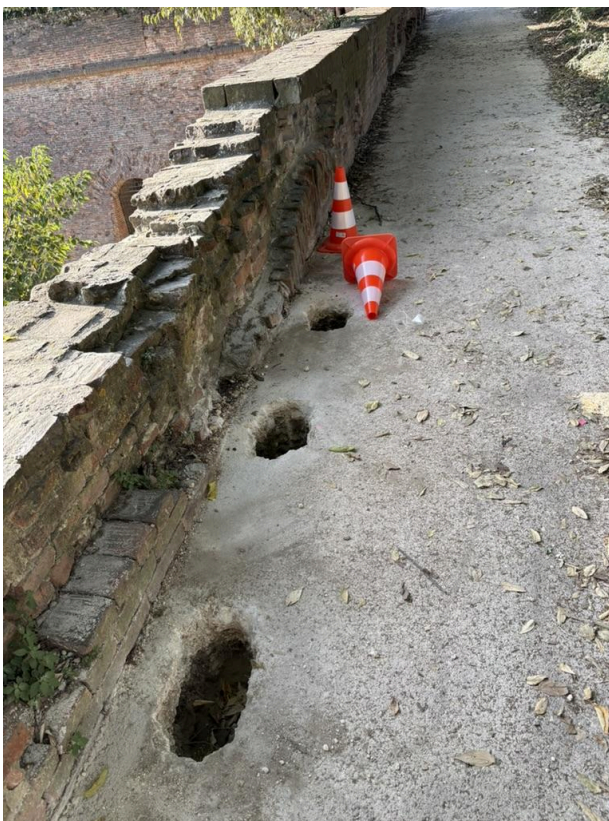
Il fondo è regolare, i materiali sono drenanti. Le indicazioni sono state recepite.

Ci sono varie buche, che sono state chiuse provvisoriamente con dei pannelli dopo circa un'ora dalla chiamata al Comune per il pronto intervento.

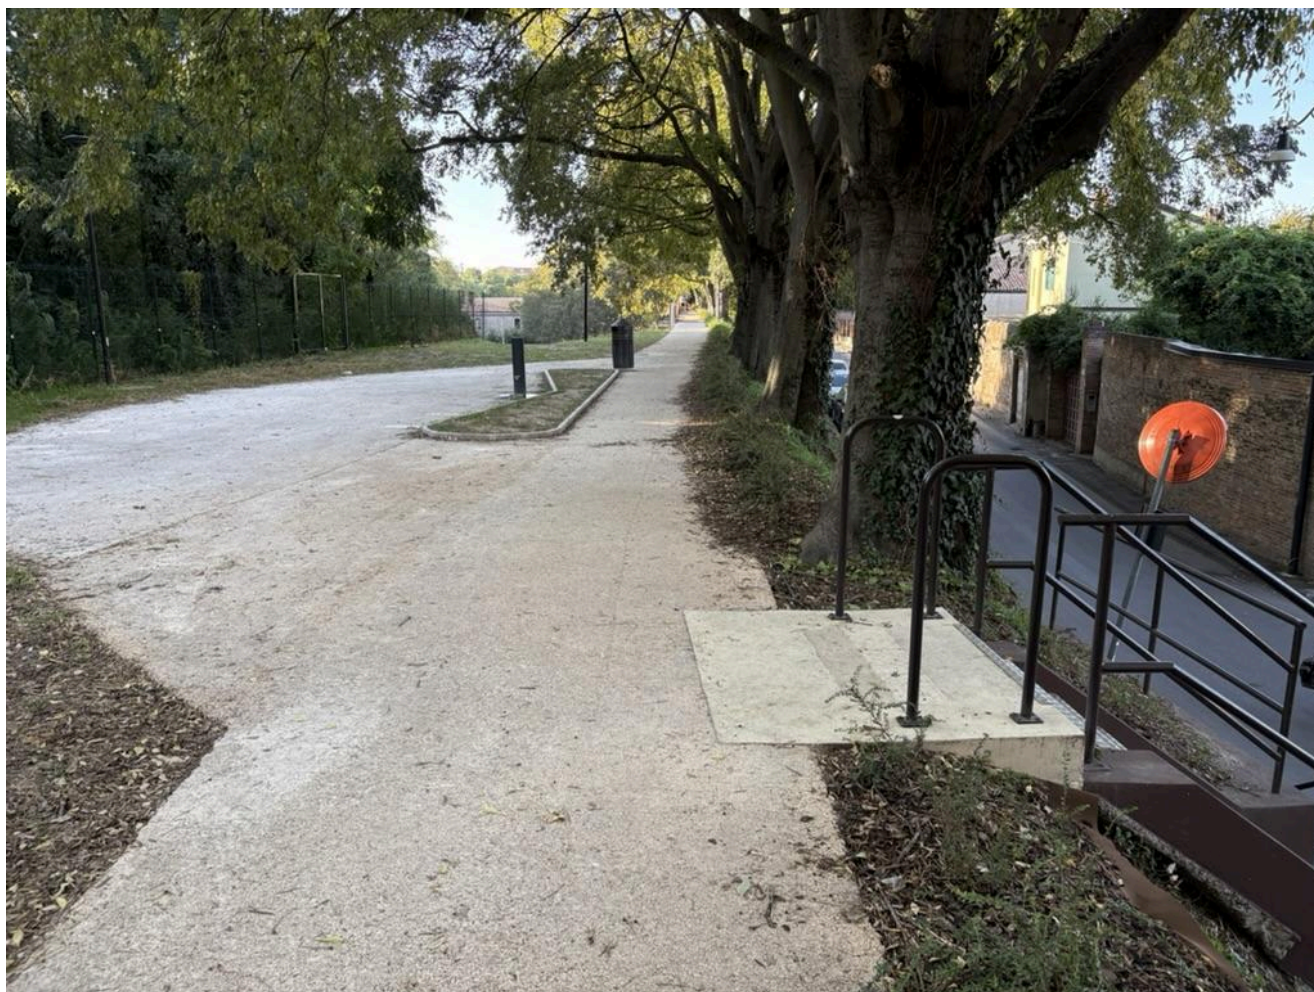
Sono stati usati materiali drenanti che in caso di pioggia garantiscono che l'acqua defluisca verso il terreno sottostante.

Da verificare il caso in cui le foglie lascino una patina che, in caso di pioggia, renderebbe il terreno scivoloso.

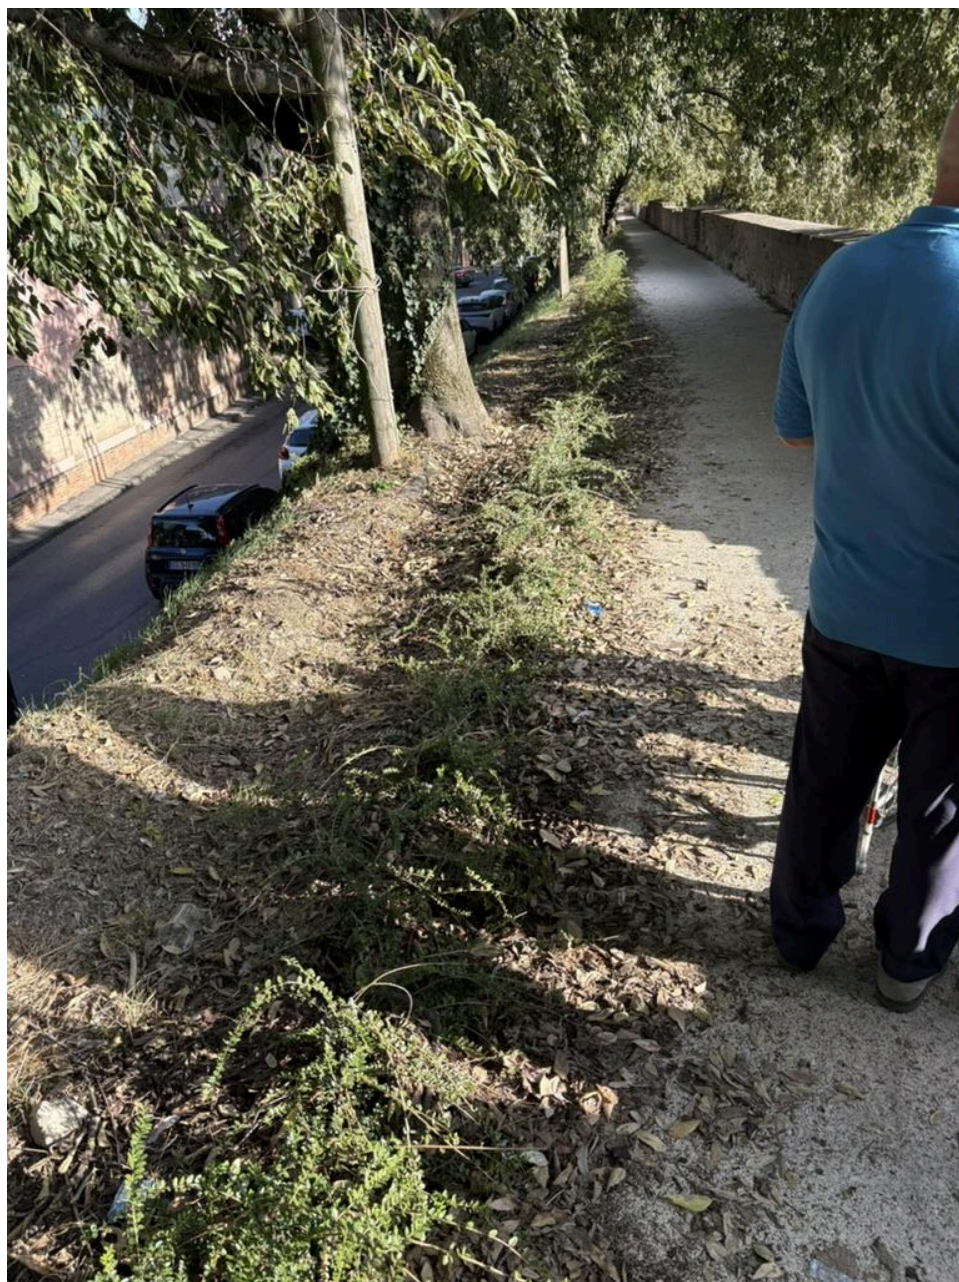
Sulla parte destra (venendo dal parcheggio, lato mura), cordoli e griglie garantiscono, per buona parte del percorso, la sicurezza necessaria per persone non vedenti.

La parte sinistra del percorso (lato esposto su via Baluardi) va completata per garantire la necessaria sicurezza, soprattutto per minori (mentre le persone cieche sono abituate a usare il lato dove c'è il muro, che è più sicuro).

La proposta iniziale era di creare dei cordoli ma la Sovrintendenza non ha accettato l'intervento. Al posto di battiruota è stata creata una siepe (che crescerà in 2-3 anni) per delimitare il percorso dalla discesa molto ripida verso la strada (7-10 metri di dislivello).

In certi tratti come in corrispondenza delle scale o camminamenti verso via Baluardi, il tratto è completamente esposto.

Coprire con la siepe o con altre segnalazioni o protezioni tutto il percorso, senza lasciare zone non protette.

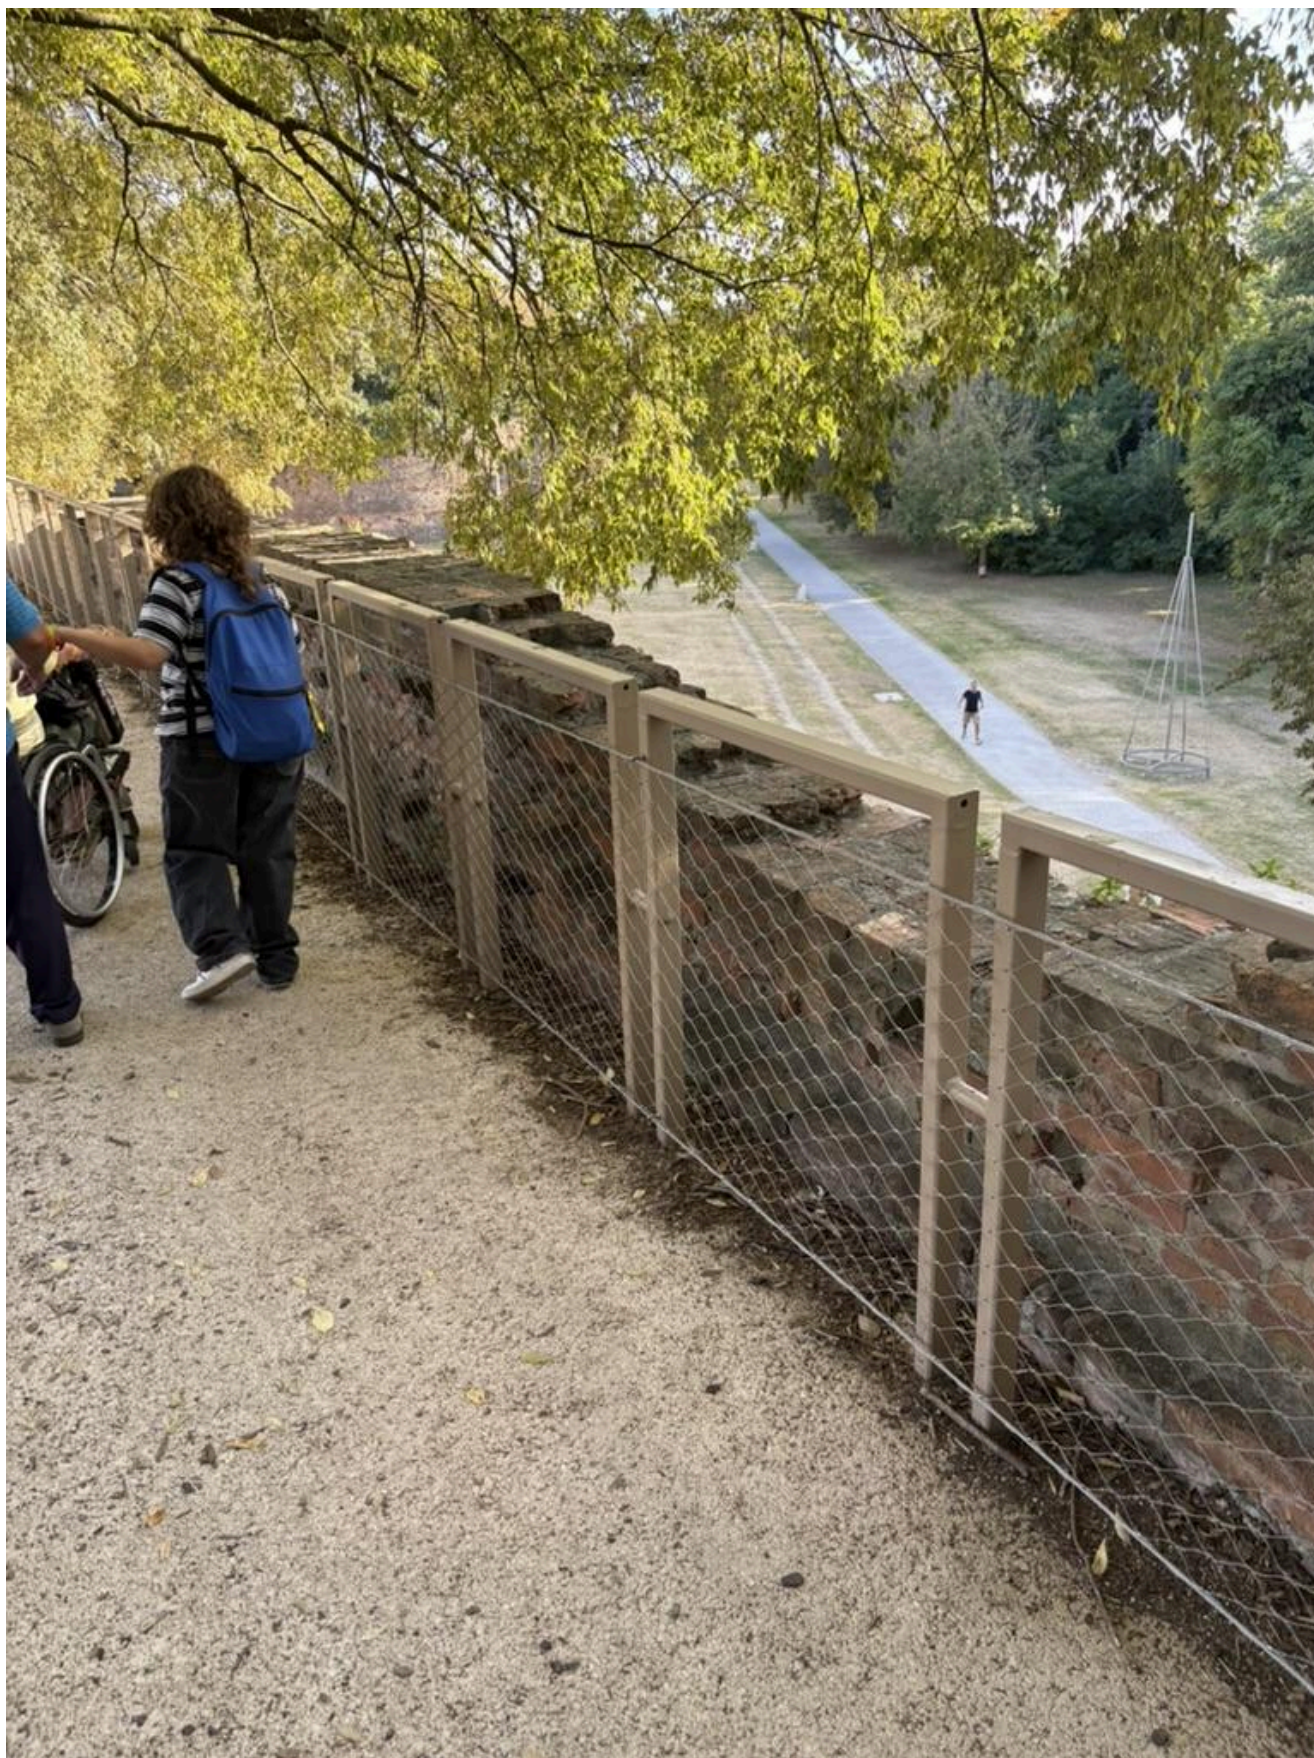
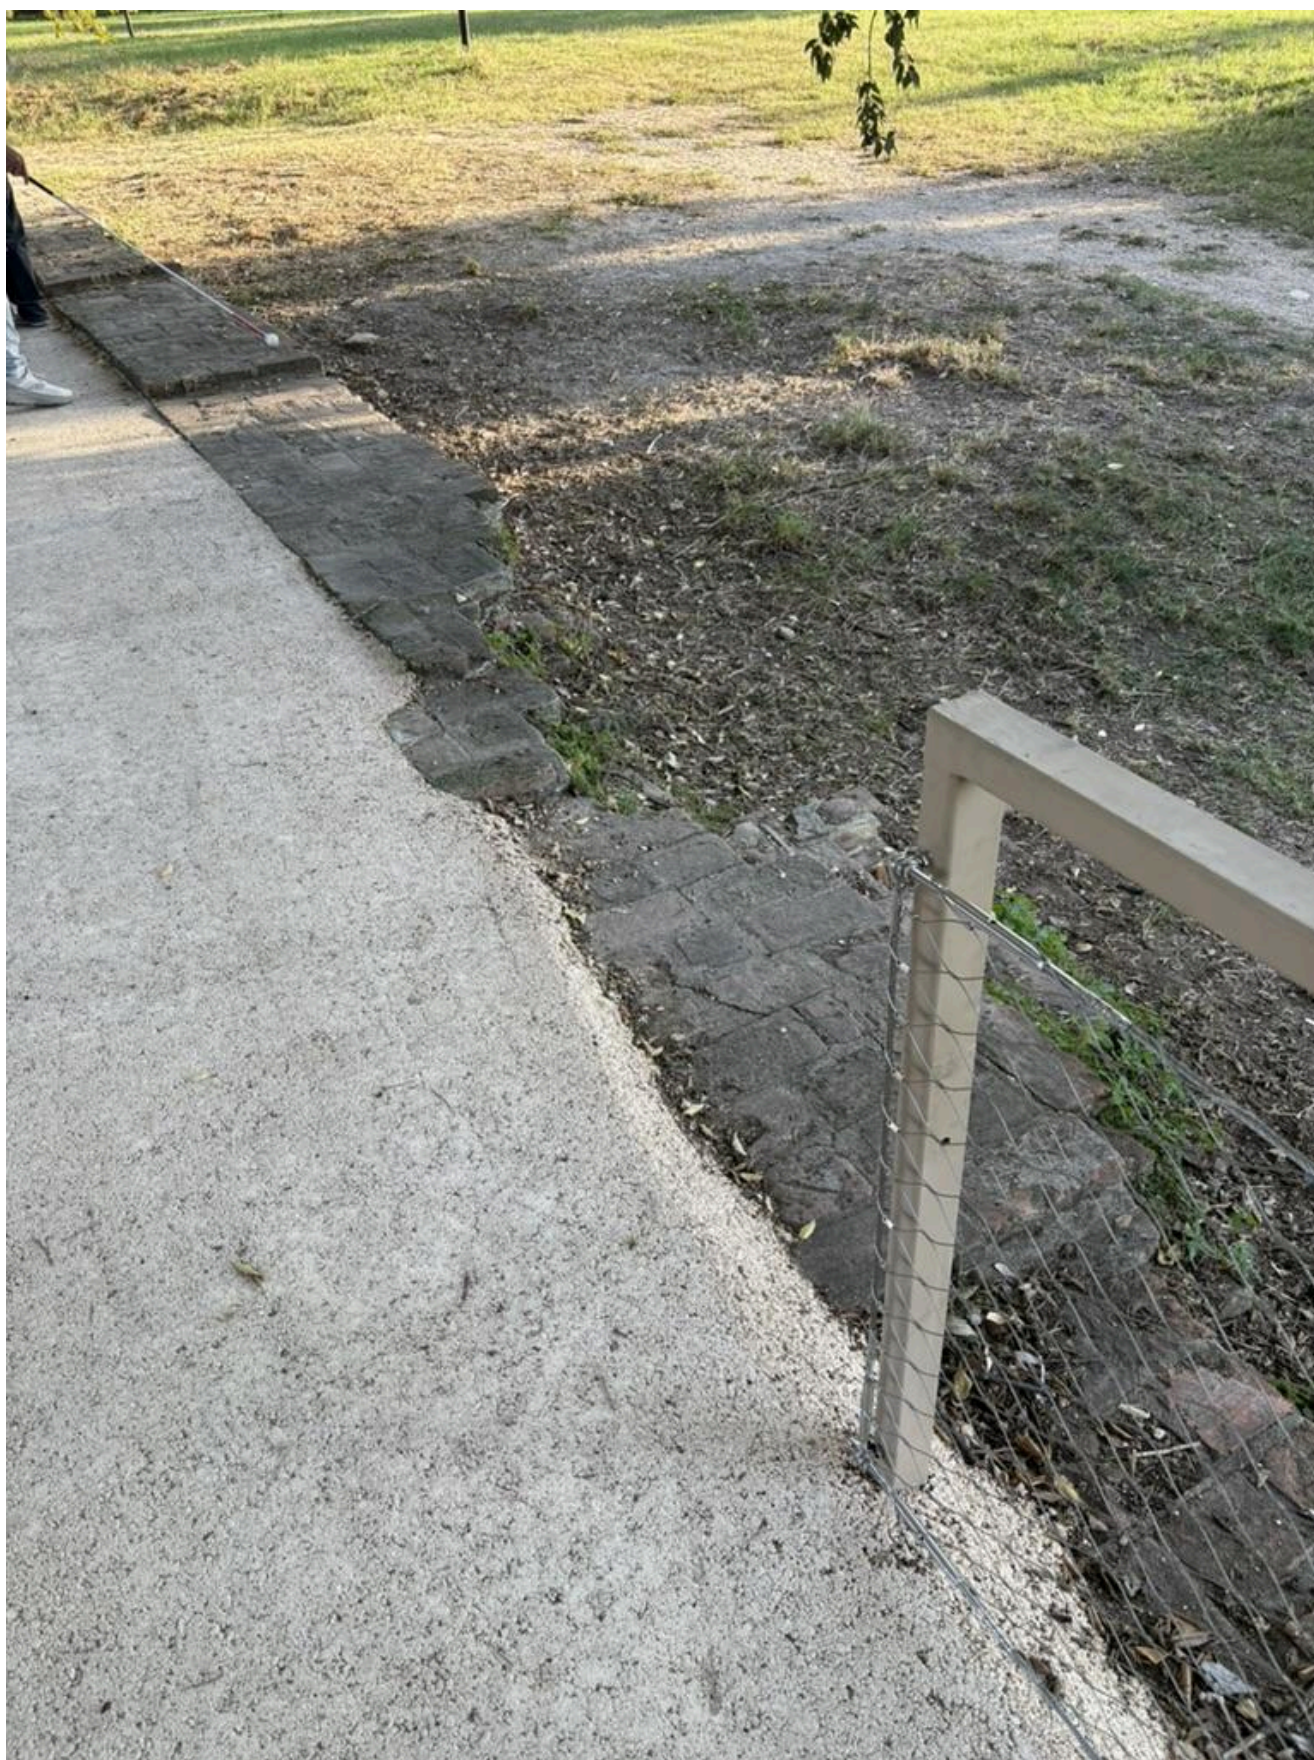
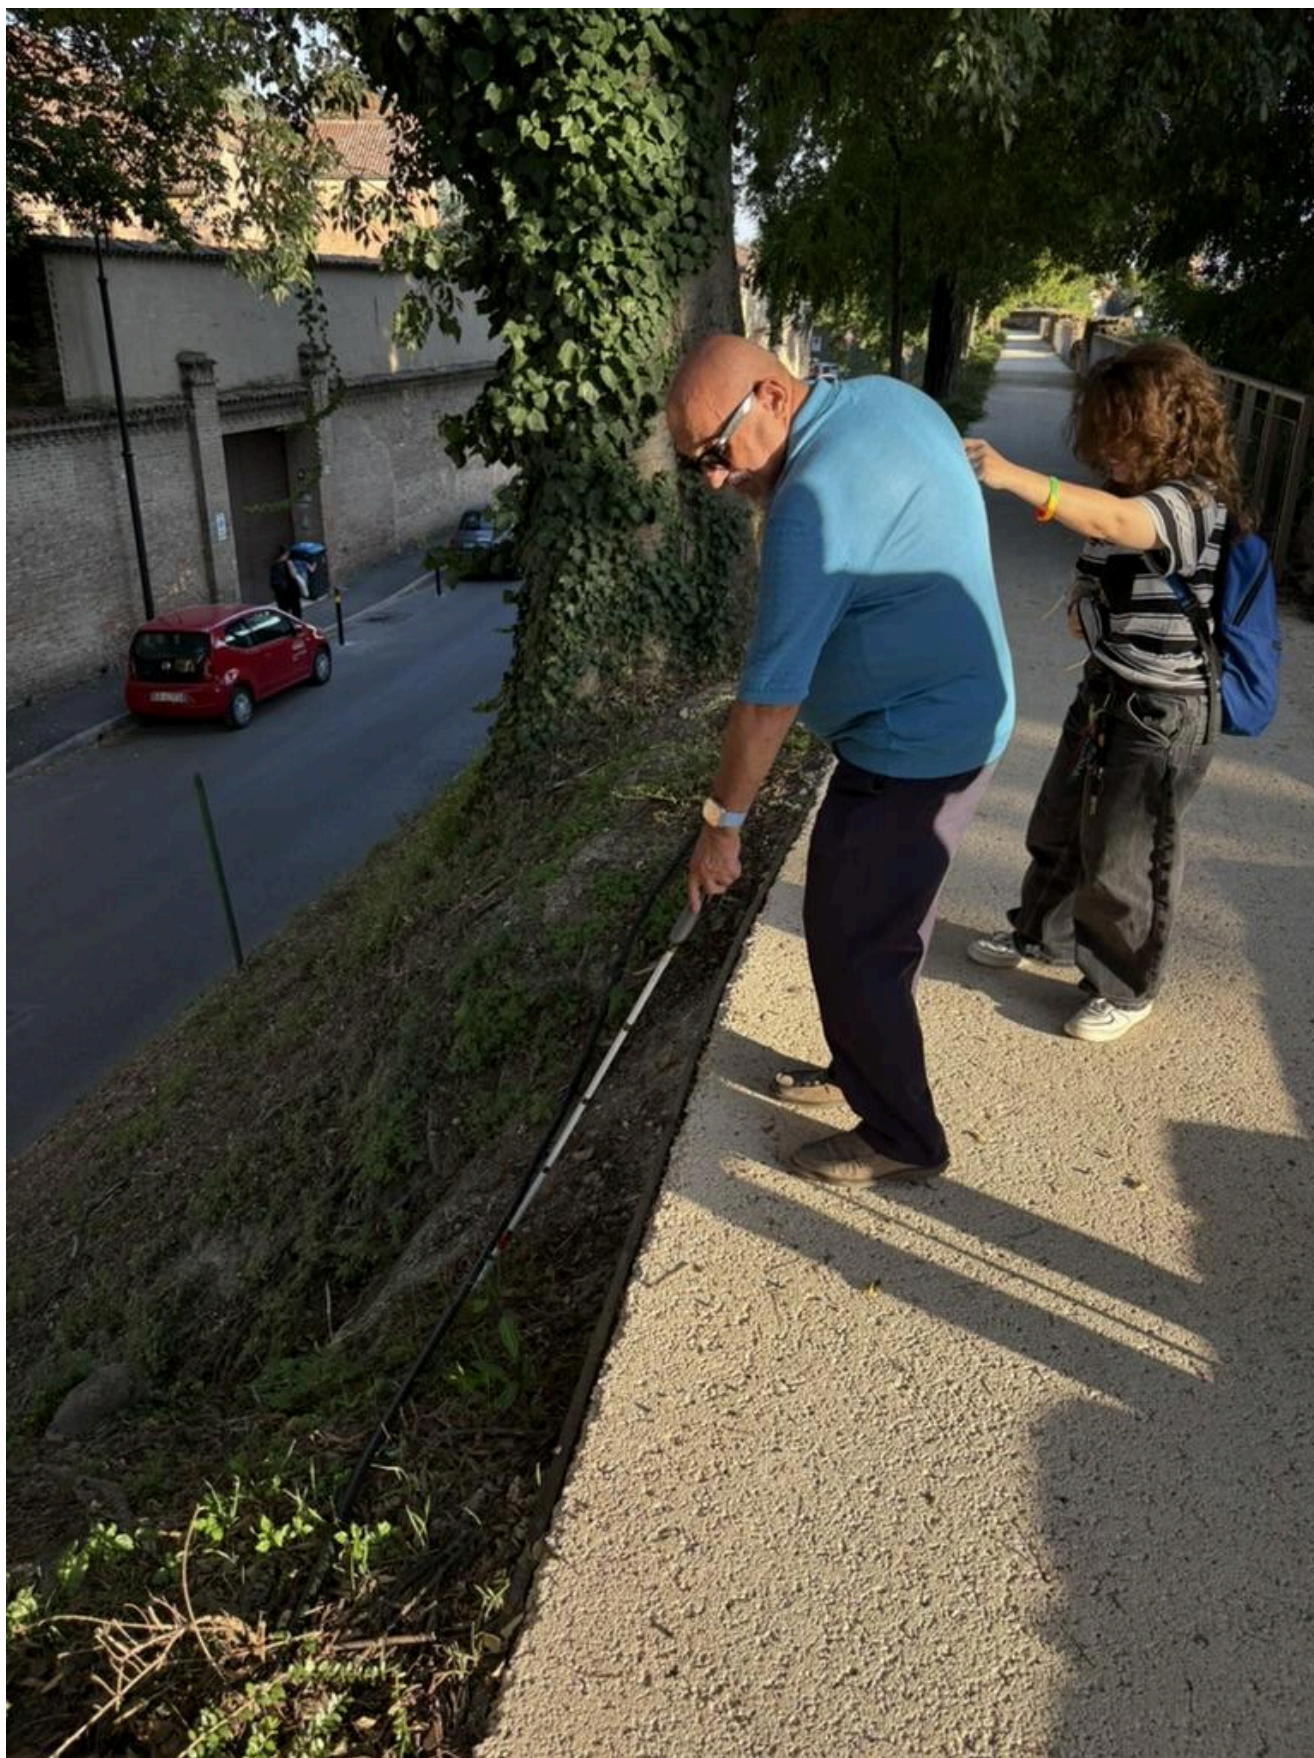
Le traverse e le griglie assicurano una buona sicurezza durante buona parte del percorso.

Non tutto il tragitto è garantito da griglie

Installare griglie lungo tutto il percorso lato mura, dove possibile.

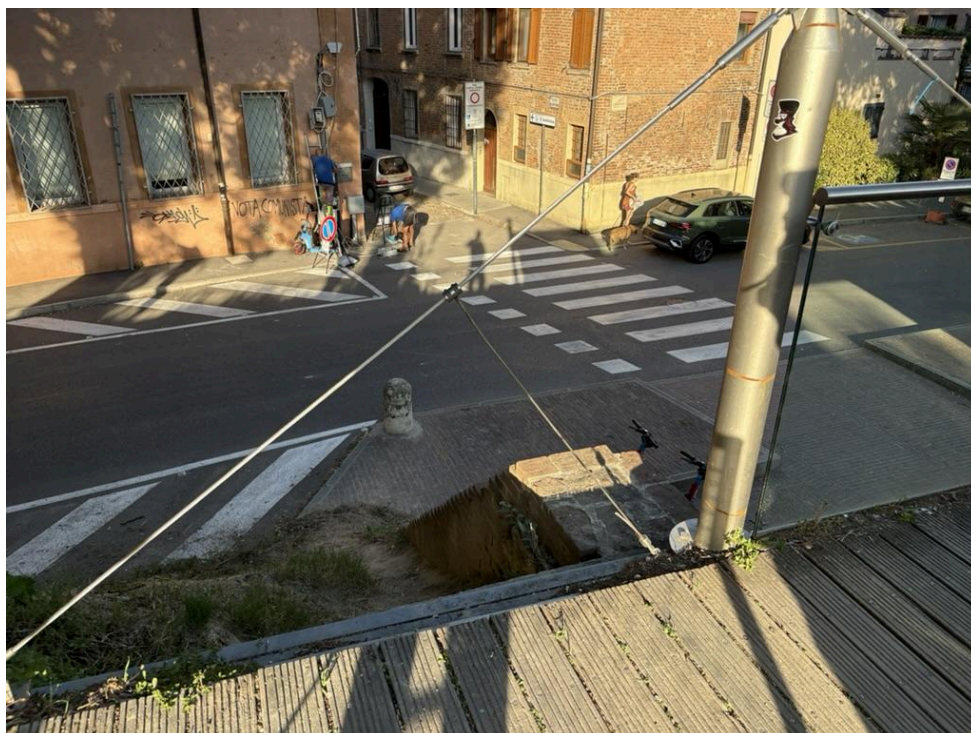
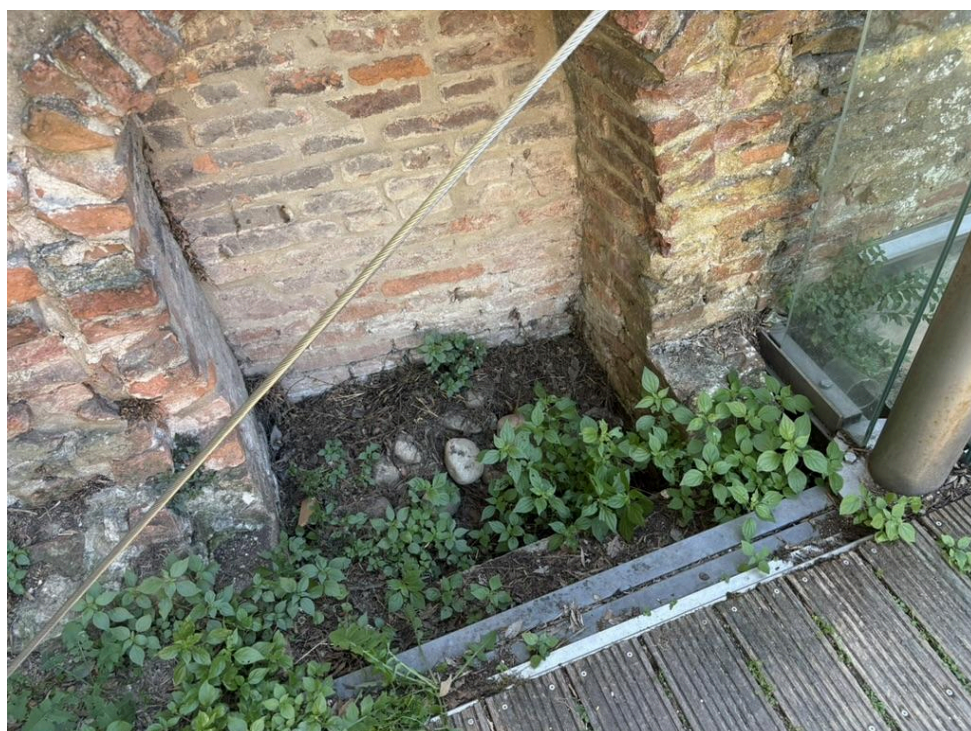
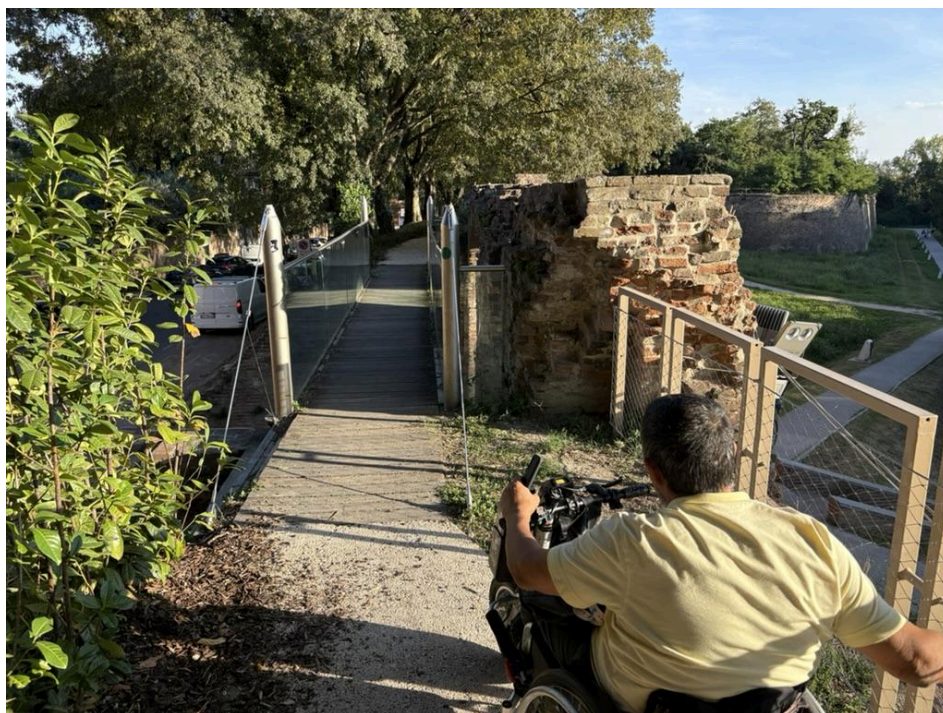
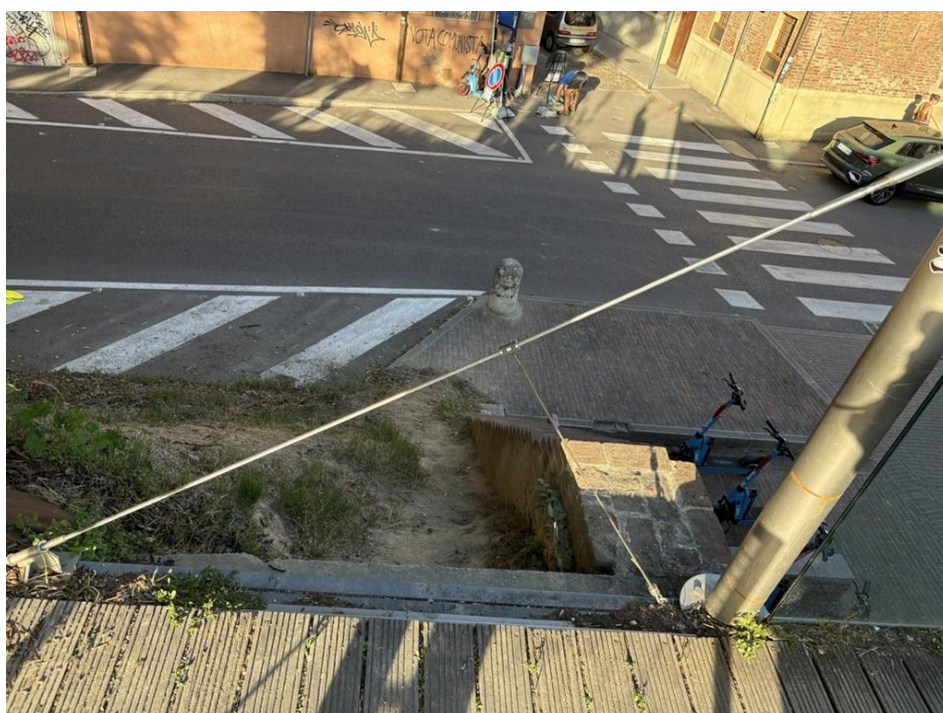
La zona del ponte (accesso via Quartieri / Facoltà di architettura) è problematica perché prima e dopo il ponte il tratto è completamente esposto.

- 1) C'è un "buco" (tratto esposto) in corrispondenza del ponte (a inizio e fine ponte)
- 2) La righiera sul lato mura (destro) deve accompagnare verso l'ingresso del ponte, mentre ora porta contro un muro.

- 1) Chiudere il tratto esposto
- 2) Spostare la righiera / rete o inserire un elemento ulteriore che accompagni e orienti verso il ponte.
