# Sopralluogo alle Mura di Ferrara

Monitoraggio civico del progetto Open Wall

La visita di monitoraggio civico si concentra sul camminamento sovramura da San Lorenzo all'antica Porta di San Giorgio, includendo il Baluardo dell'Amore: circa un chilometro, inaugurato il 24 giugno 2026.

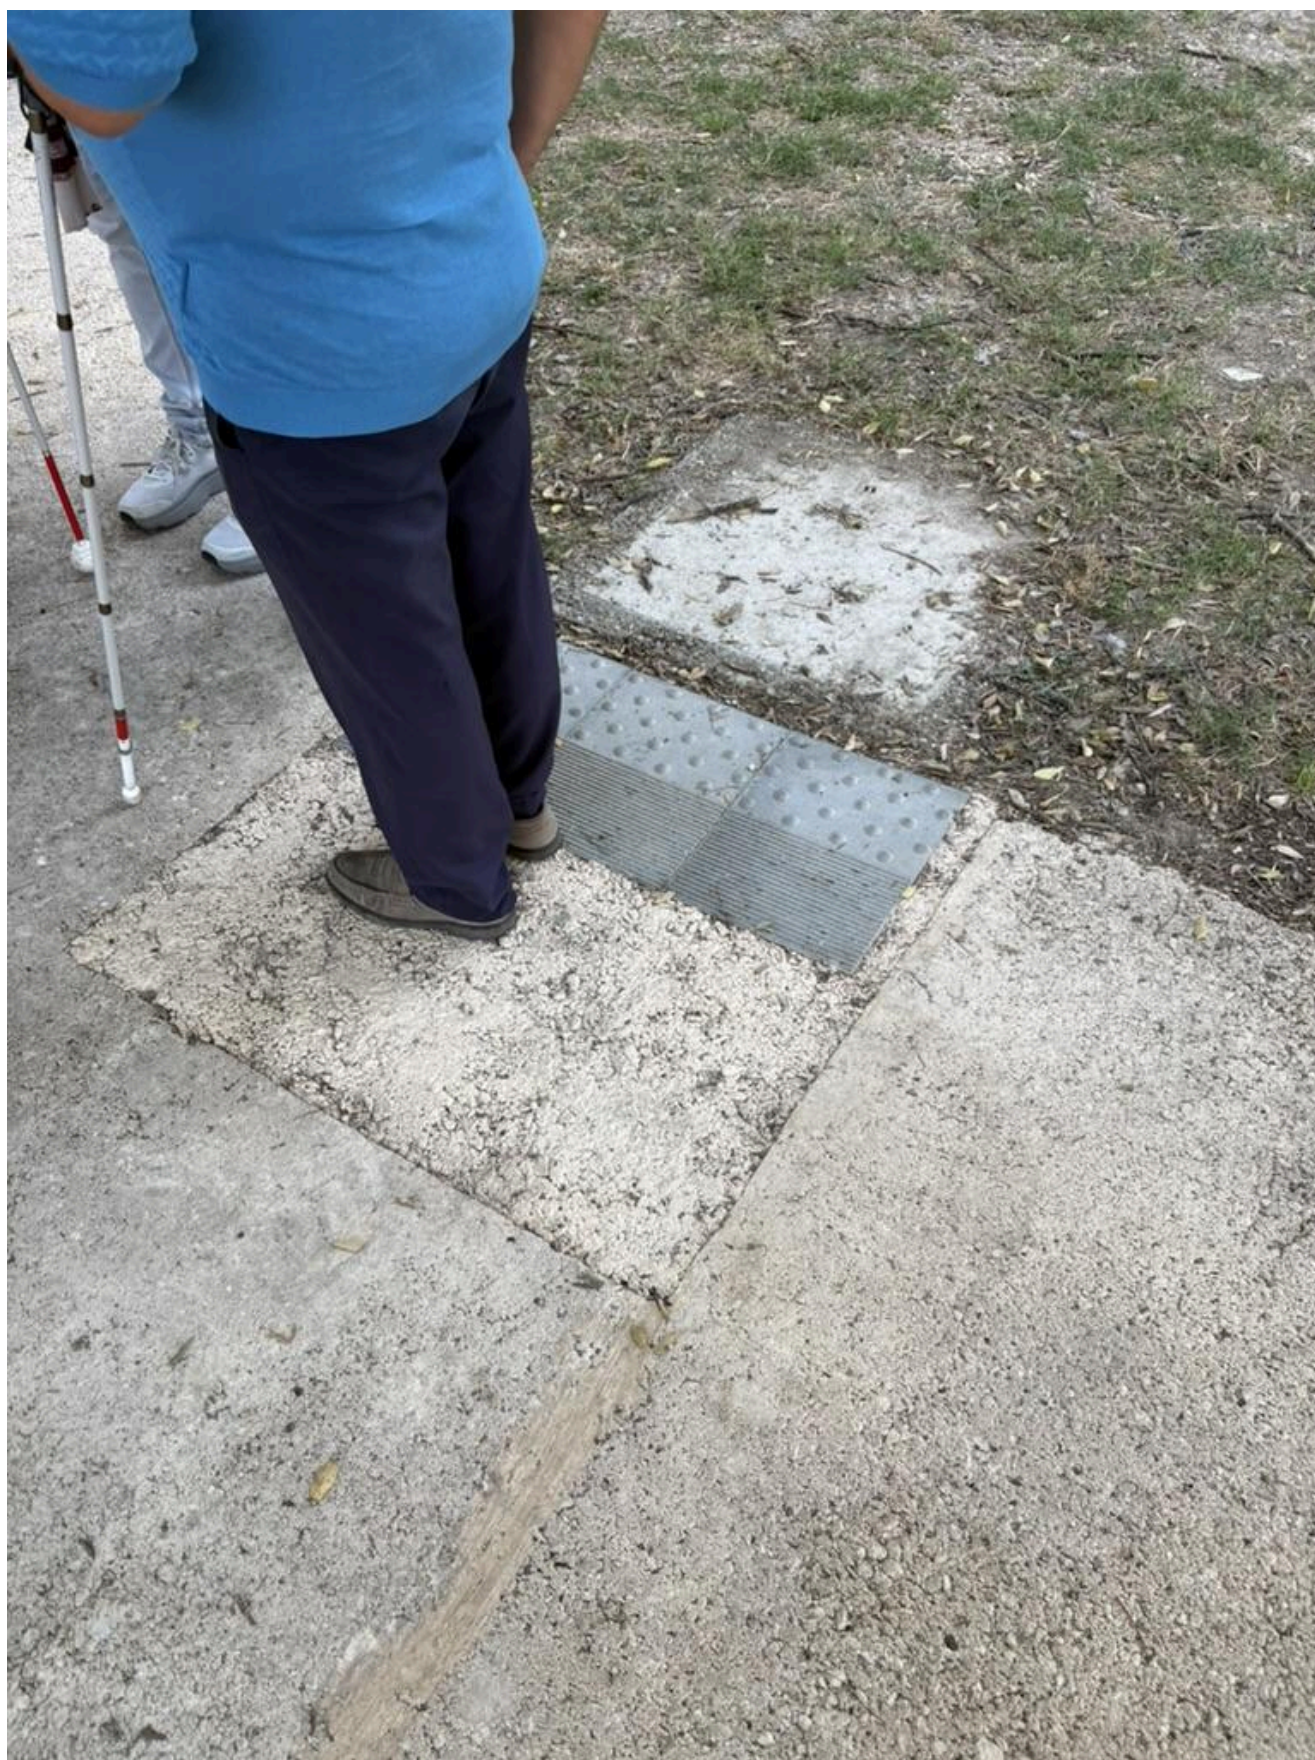
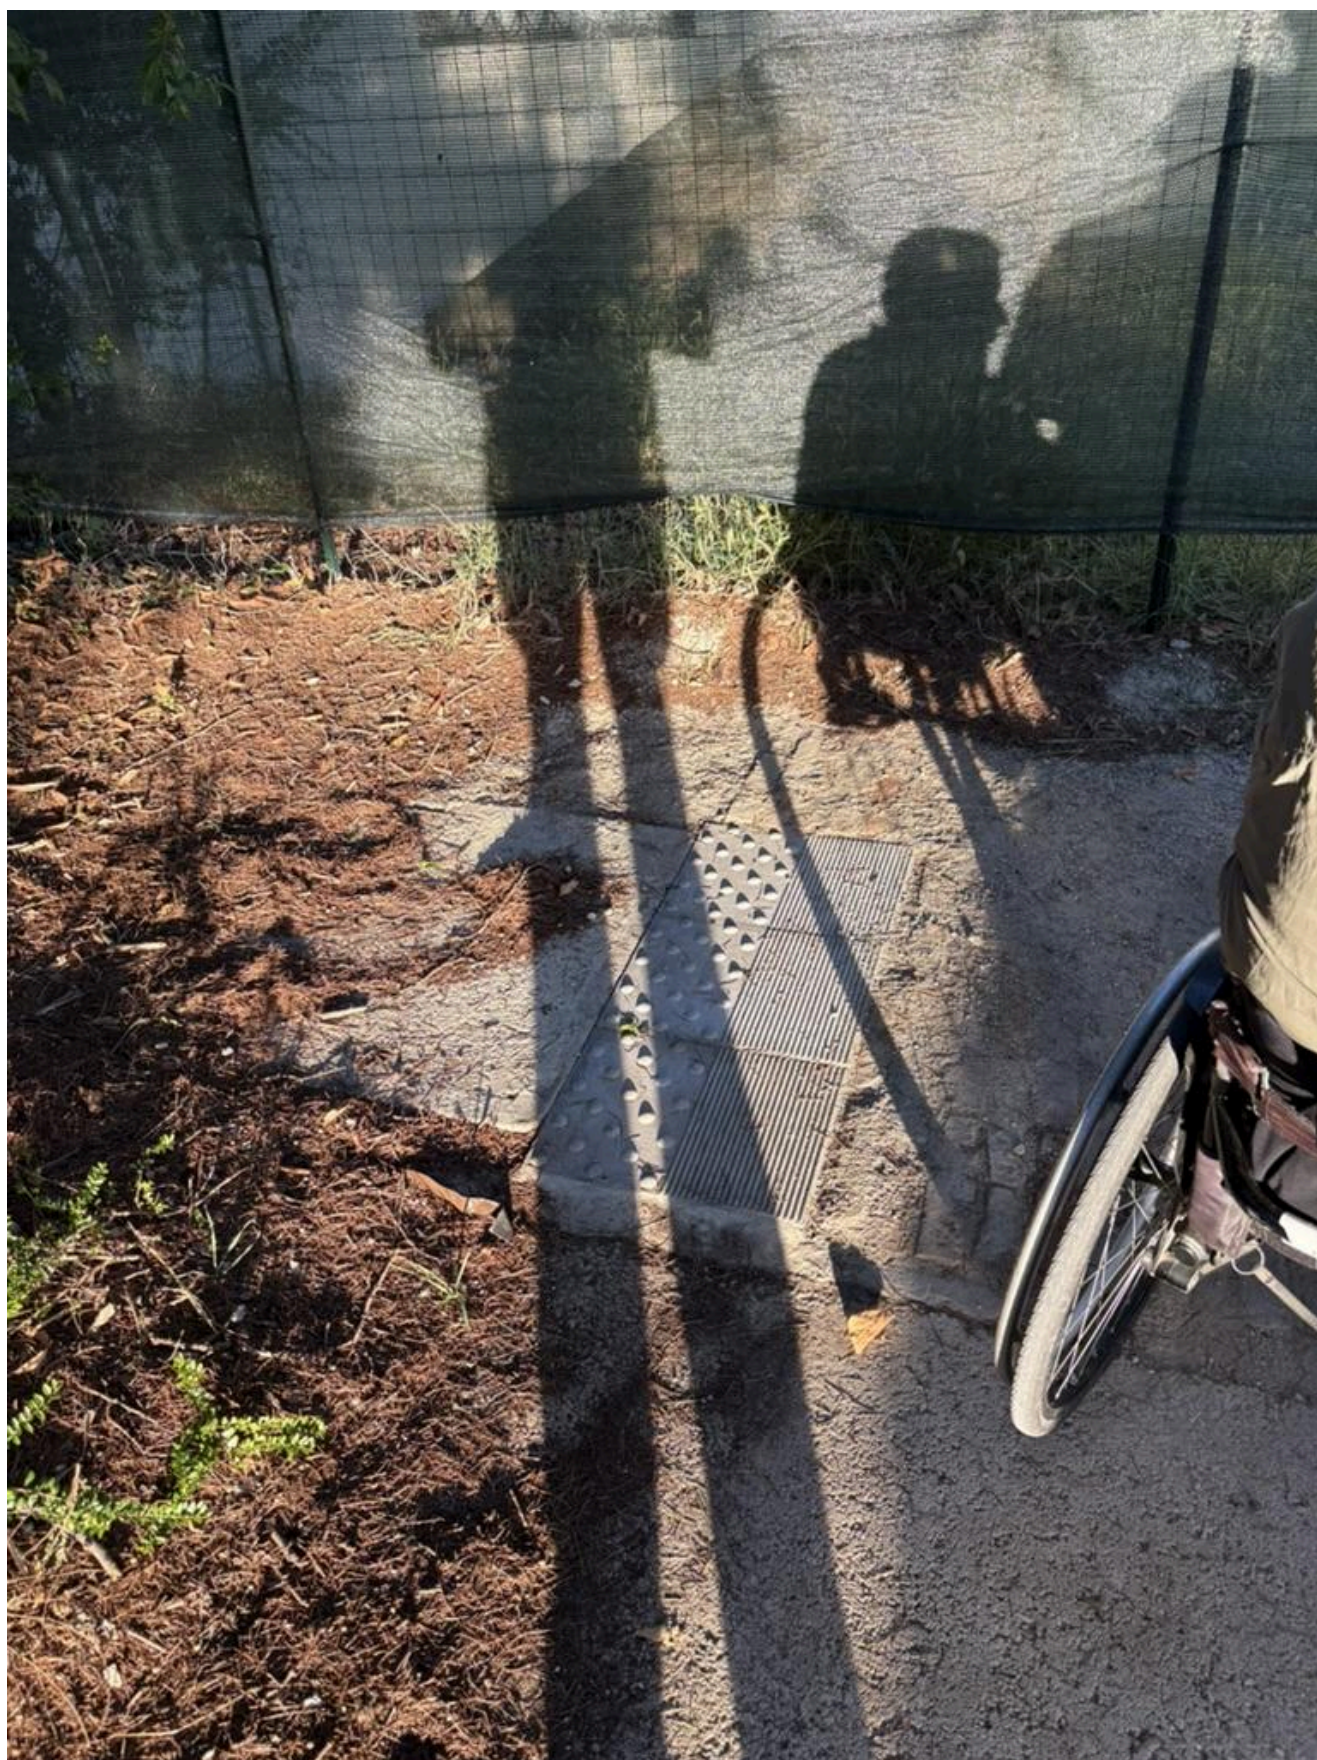
I totem sono ancora da realizzare. Assieme ai totem va realizzata una superficie tattile da metà marciapiede (non come ora) per segnalare la presenza dei totem.

Mancano i totem (ancora da installare)

La superficie tattile è stata installata ma non arriva a metà marciapiede, quindi è molto probabile che non venga intercettata.

Estendere la superficie tattile. Installare i totem secondo le indicazioni,

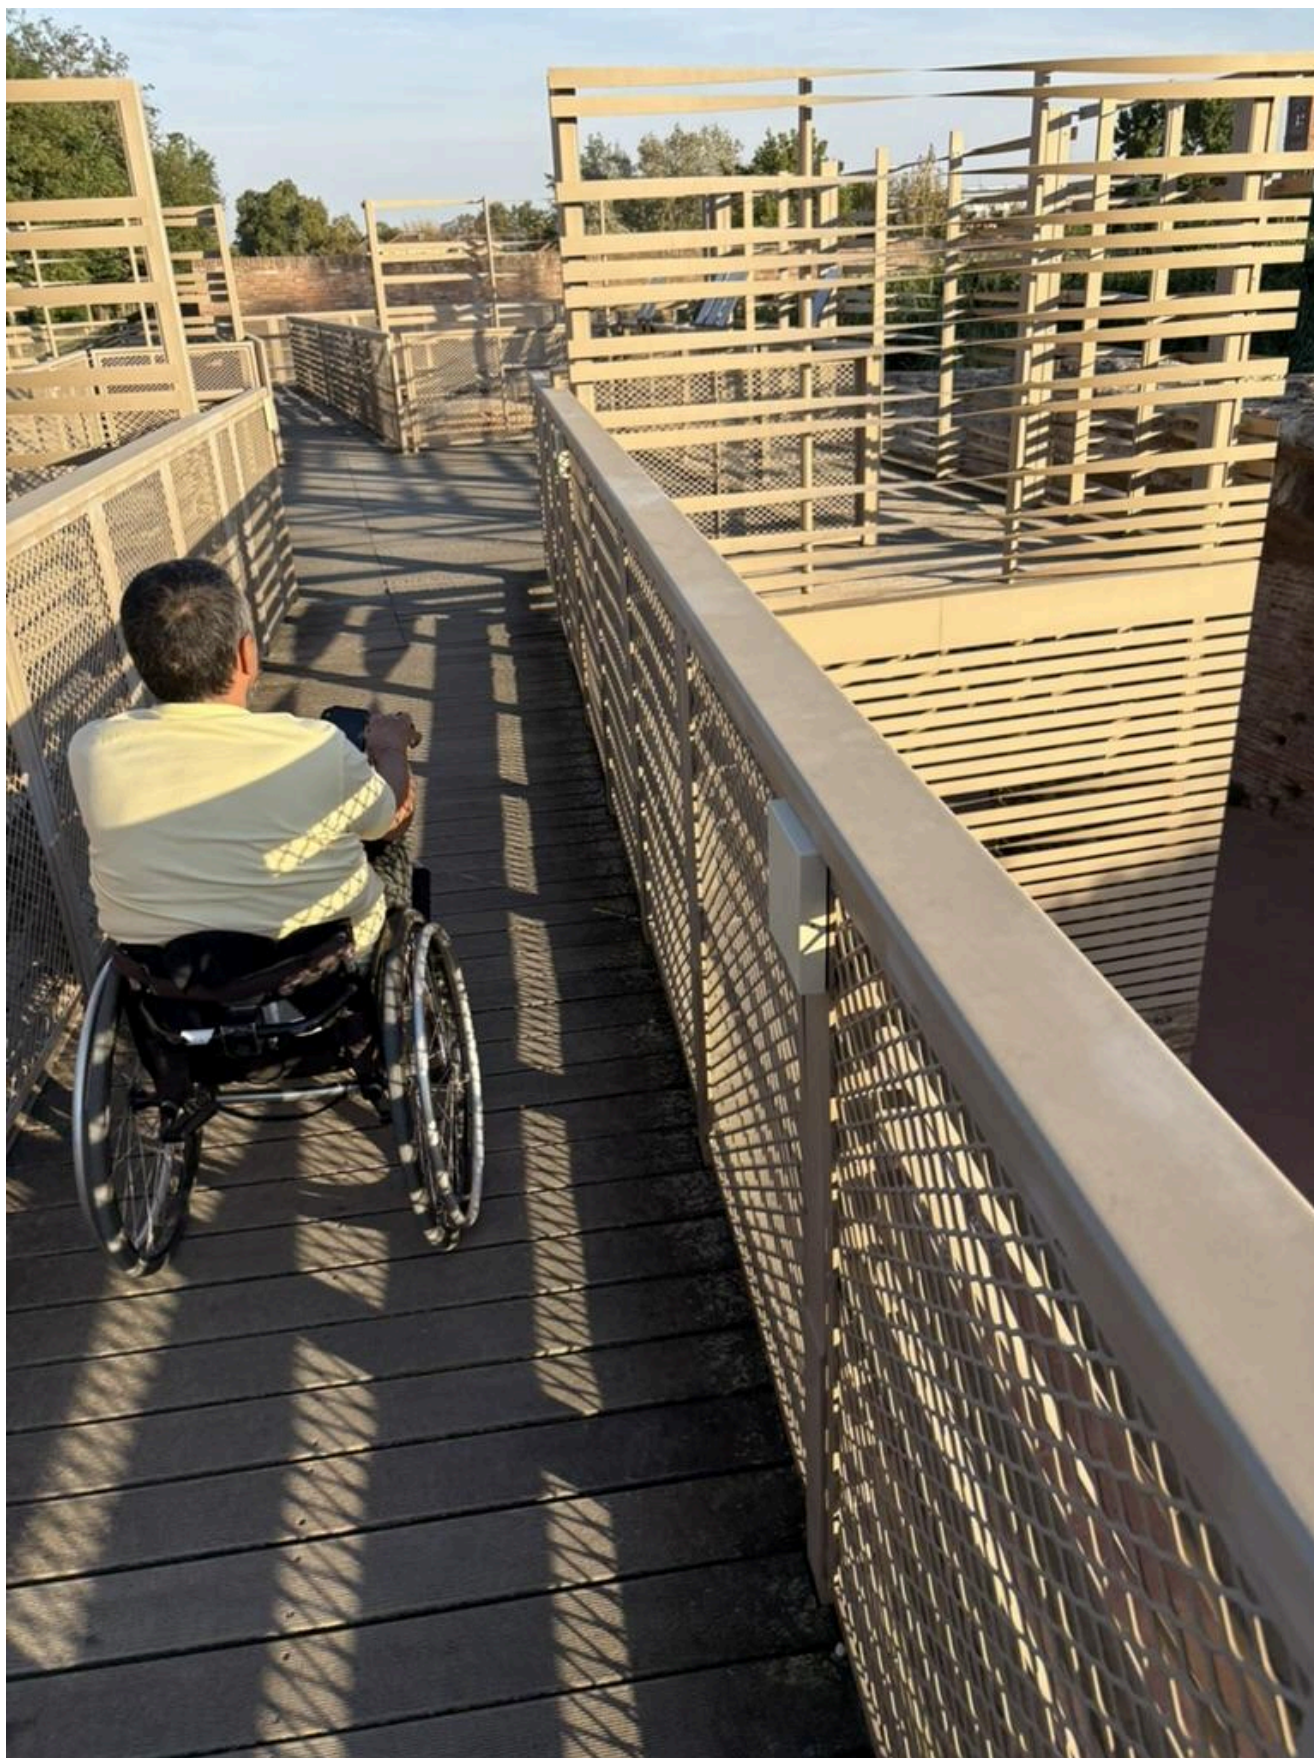
Per arrivare a bastione San Giorgio, va segnalato con maniglie o segni tattili sulla ringhiera la presenza di una deviazione verso destra (arrivando dal parcheggio).

Presenza di un percorso sul bastione non è segnalata adeguatamente per persone non vedenti o ipovedenti.

Inserire maniglie o segnali tattili della presenza di una deviazioni.
