# Villa De Leo

MONITORAGGIO  
CONOSCITIVO  
DELL'IMMOBILE

BAGNARA CALABRA

# SOPRA LL'UOGO VILLA DE LEO

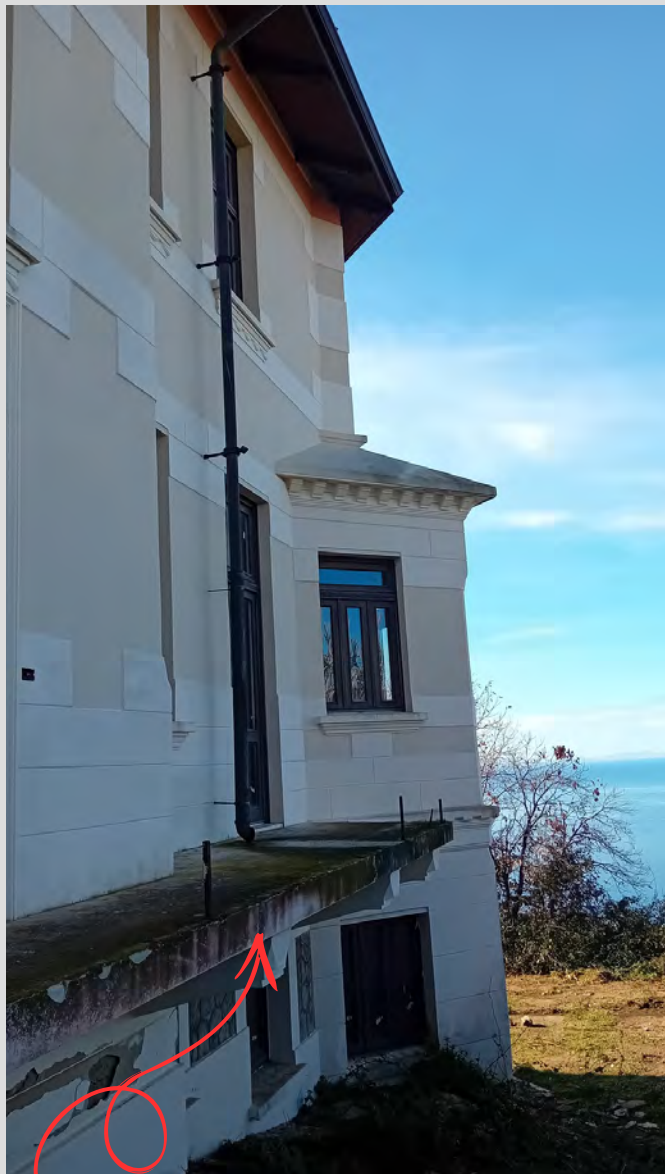
I parapetti e la pavimentazione dei balconi risulta assente. Si evidenziano problemi di umidità.

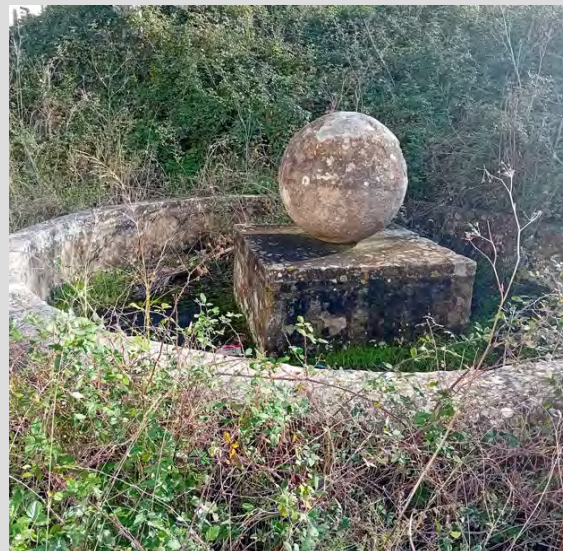
La fontana del giardino non è stata recuperata perchè i fondi non sono stati sufficienti.

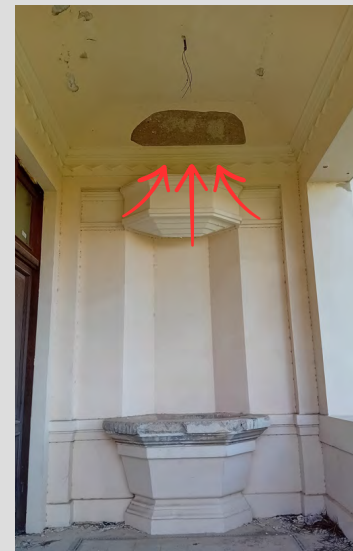
Dettagli del degrado che interessa la struttura.

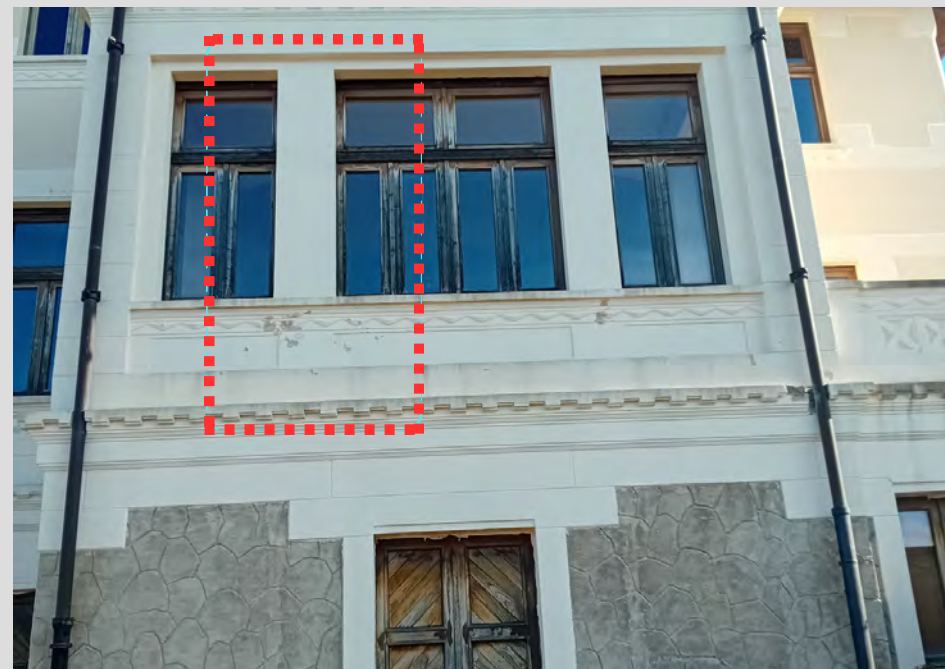
Gli infissi in legno necessitano interventi di recupero, alcune porzioni dei prospetti sono interessate da fenomeni di degrado.

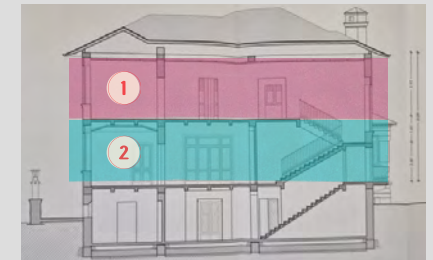
- 2 criticità: assenza bagni per disabili come da normativa.

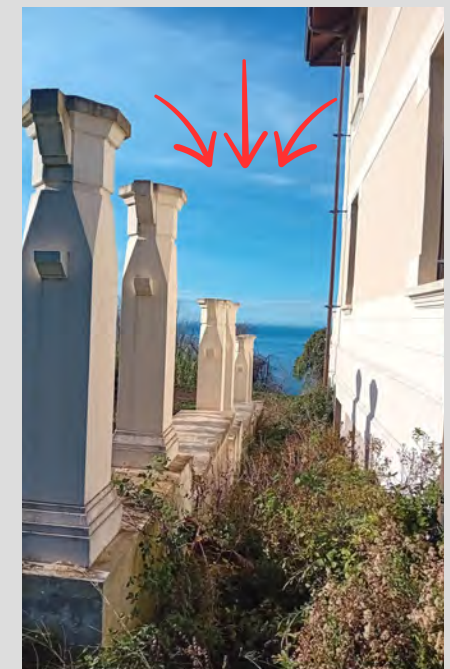
La copertura del colonnato non è stata realizzata per mancanza di fondi.
