PATTO PER LO SVILUPPO PER LA CITTA' DI VENEZIA

C.I.14251 - 3.2.1 - CULTURA E TURISMO - RIQUALIFICAZIONE FUNZIONALE
PALAZZO DUCALE: INTERVENTI DI RIPRISTINO DELLE FACCIATE
INTERNE ED ESTERNE E DELLE RIVE D'ACQUA

PROGETTO DEFINITIVO

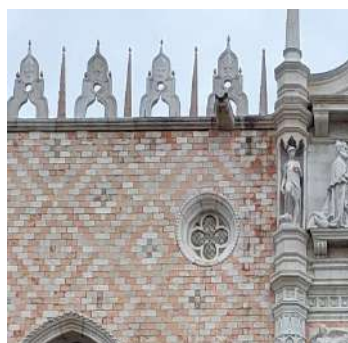
CROSTA NERA

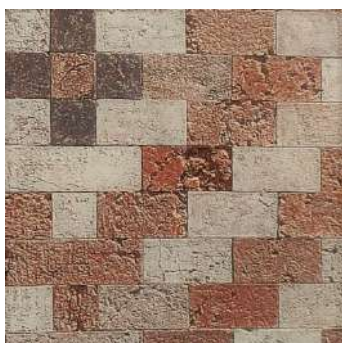
**DEGRADAZIONE
DIFFERENZIALE**

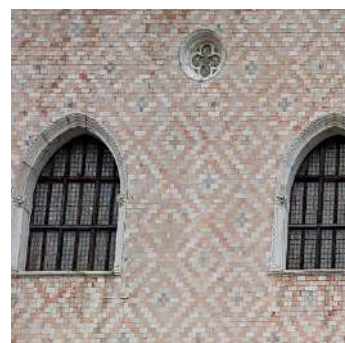
DEPOSITO SUPERFICIALE

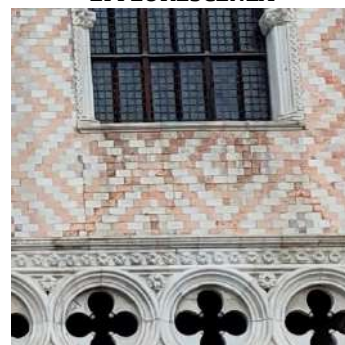
FESSURAZIONE/FRATTURAZIONE

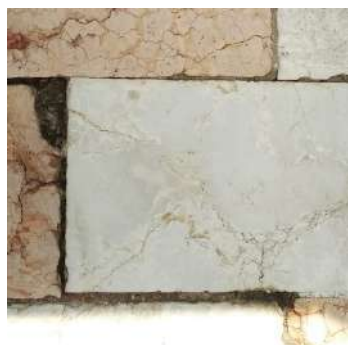
MICROFRATTURE

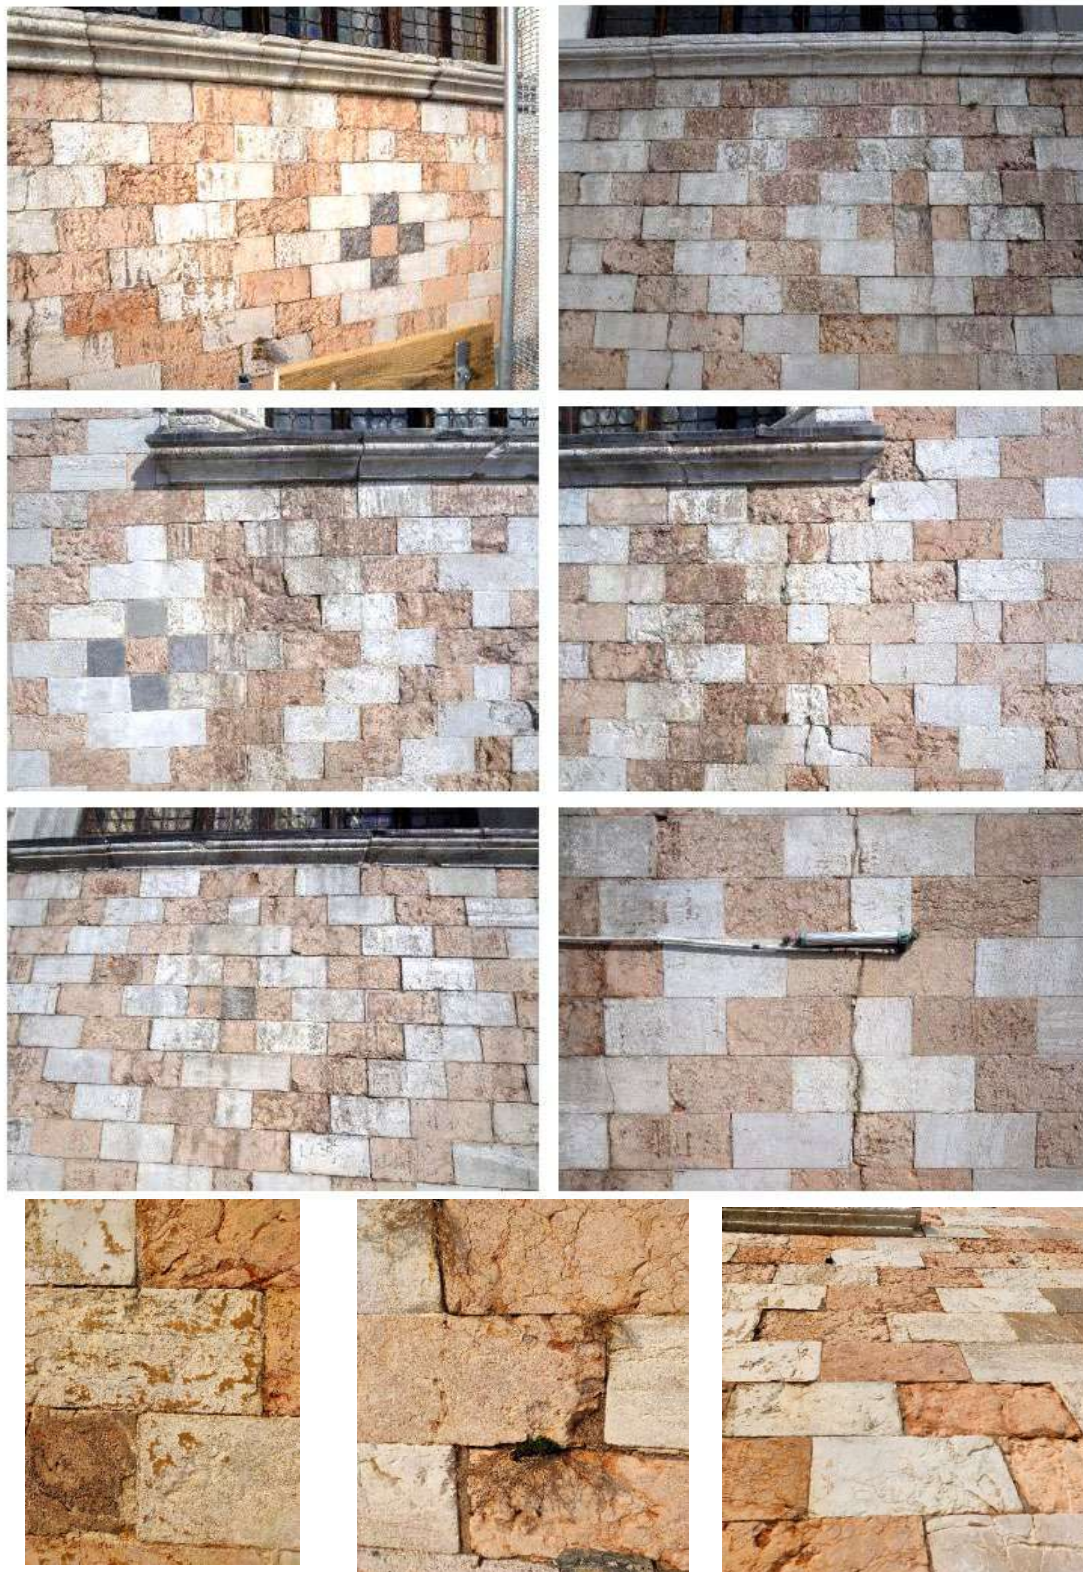
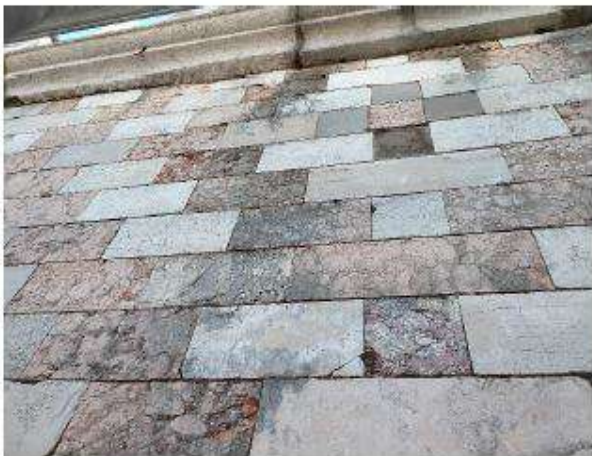
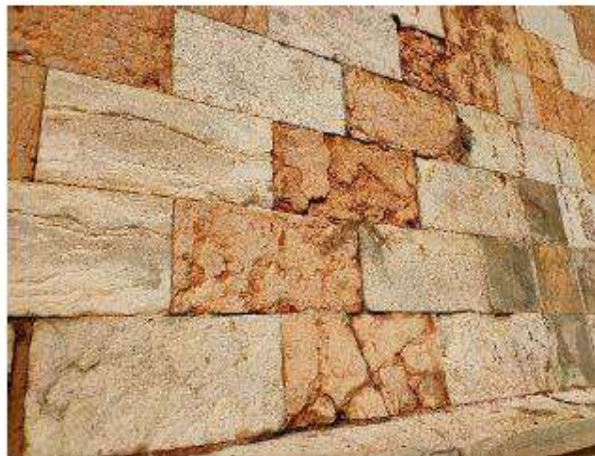
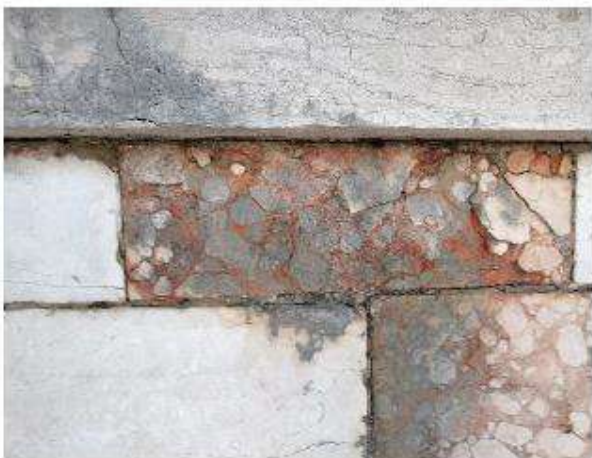
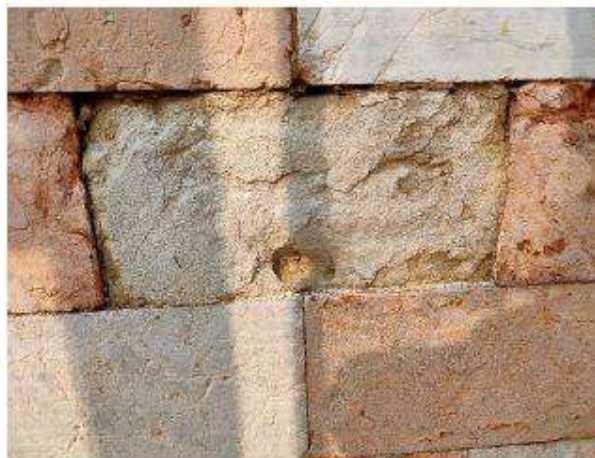
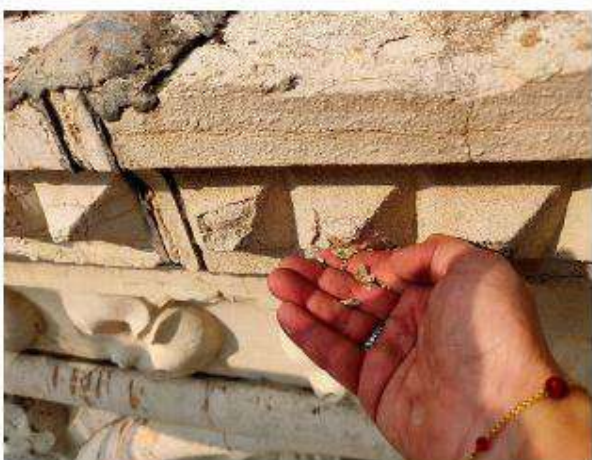
DOCUMENTAZIONE FOTOGRAFICA DEI FENOMENI DI DEGRADE SUL MATTONELLATO

Uno dei principali degradi che affligge l'intero rivestimento lapideo in mattonelle è la presenza di acqua, che nelle sue varie forme e vie, porta a fenomeni di degrado più o meno gravi. L'analisi autoptica delle facciate giustifica l'individuazione di un processo di degrado particolarmente accentuato nelle porzioni di facciata maggiormente sottoposte al dilavamento ed al ristagno d'acqua piovana. Tali zone si concentrano nella porzione sommitale sottostante al cornicione di gronda e nelle porzioni di facciata sottostanti i davanzali delle finestre grandi. Tale fenomeno di degrado si configura come diretta conseguenza della mancata impermeabilizzazione dei giunti fra i conci, delle fessurazioni e fratture degli stessi.

Il **quadro fessurativo** delle facciate in mattonellato si sviluppa soprattutto sotto i cornicioni e in aree più localizzate come l'angolo nord del prospetto D, sulla facciata rivolta verso il campanile di San Marco (già monitorata dallo IUAV nel periodo 2011-2016), o alcune altre linee fessurative significative in prossimità dell'angolo sud del prospetto D. Sul prospetto E, invece, sempre relativo alla facciata ovest, le fratture si concentrano in particolare in prossimità delle grandi aperture e dello spigolo nord (anche queste già monitorate dallo IUAV tra il 2011 e il 2016). Le fessurazioni sono causate in generale da movimenti naturali o indotti a livello strutturale dell'edificio, assestamento dei materiali costitutivi, da rigonfiamento per umidità o per danni causati dall'incompatibilità dei prodotti e tecniche di restauro precedenti o dal loro degrado. A volte possono essere causati dalla spinta dovuta al rigonfiamento di perni o staffe metalliche. L'acqua gioca invece un ruolo fondamentale anche nello sviluppo delle **microfratture**.

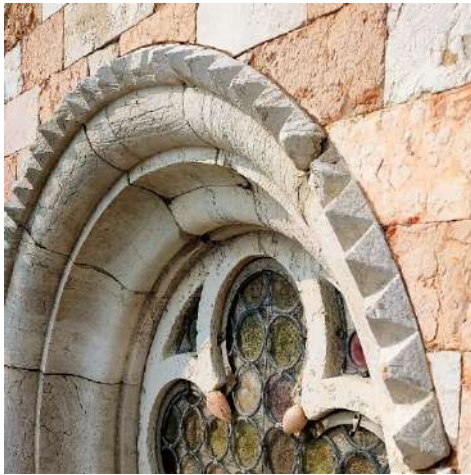
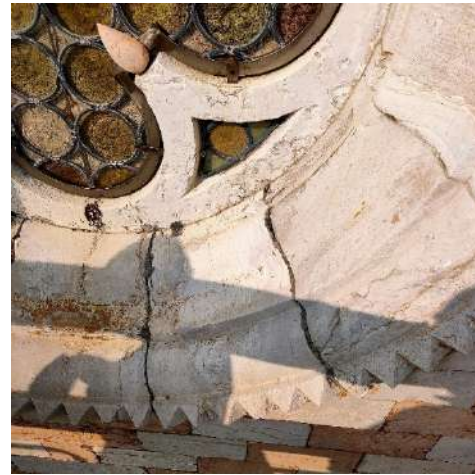
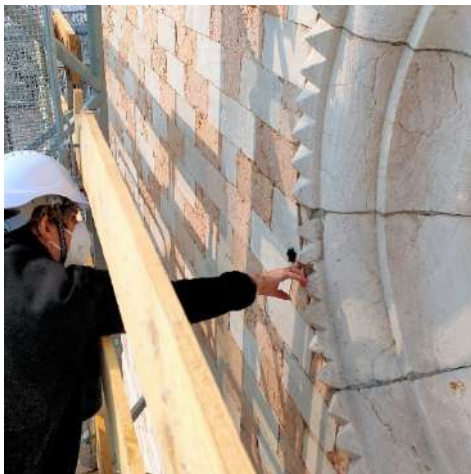
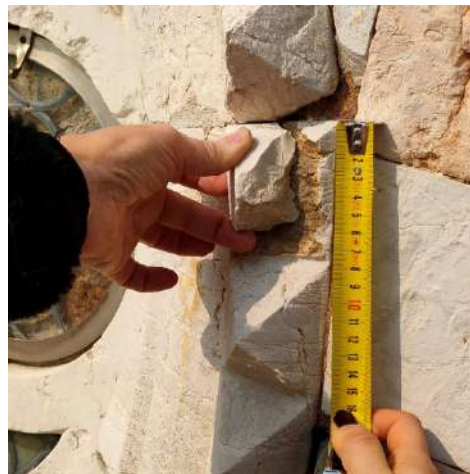
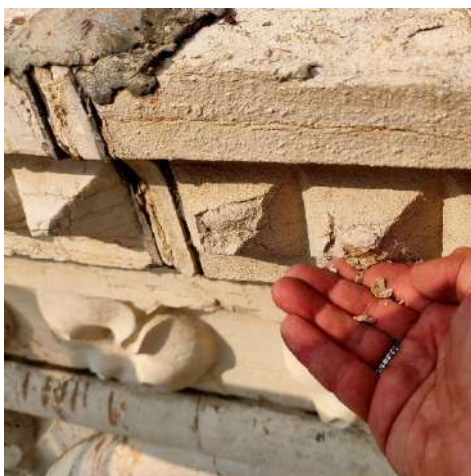
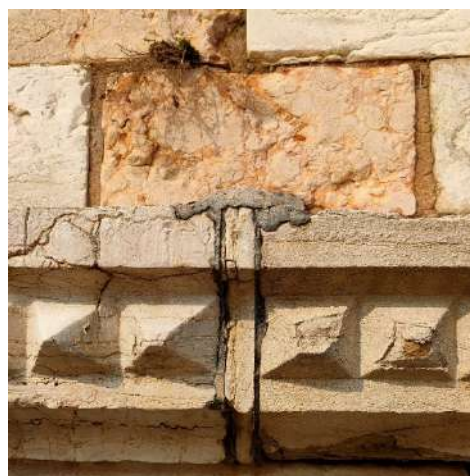
DOCUMENTAZIONE FOTOGRAFICA DEI FENOMENI DI DEGRADO SULLE CORNICI DELLE FINESTRE

Per quanto riguarda le **cornici delle finestre sui prospetti B, C, D, E, ed F**, si sottolinea che, durante la campagna di indagini eseguita in fase 1, con i ponteggi mobili si è potuta eseguire un'analisi autoptica di verifica ed è risultato che, seppur in generale siano ben conservate alcune di queste fossero in stato di conservazione non ottimale. Ad esempio la cornice della prima finestra circolare sul prospetto C, lato bacino di San Marco, era interessata da un dentello distaccato ed in pericolo di caduta, che è stato accuratamente rimosso per la sicurezza di esso e dei passanti al di sotto e verrà successivamente riposizionato a regola d'arte. Infine anche la cornice alla base del mattonellato e al di sopra dei rosoni a fiore del porticato del piano nobile, è, talvolta, stato integrato con una pietra più tenera e friabile della pietra d'Istria, che in corrispondenza di alcuni spigoli si trova disgregata e in stato di polverizzazione e scagliatura. (Si veda la documentazione fotografica dei fenomeni di degrado sotto riportata)

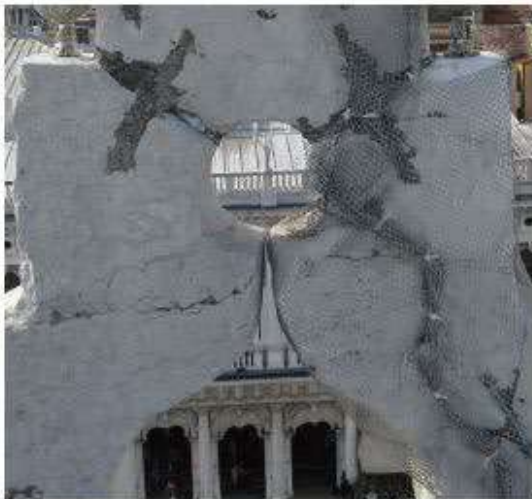
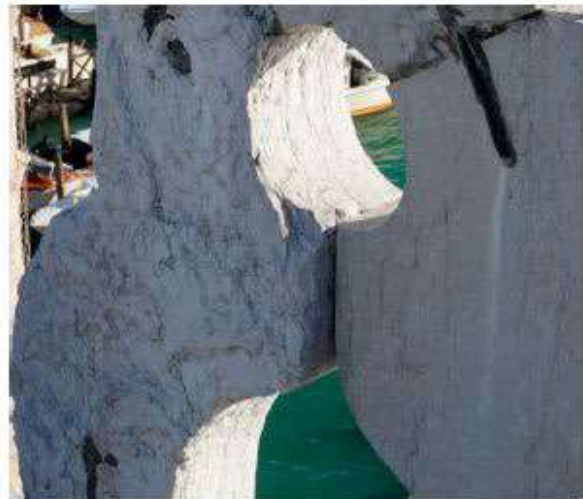
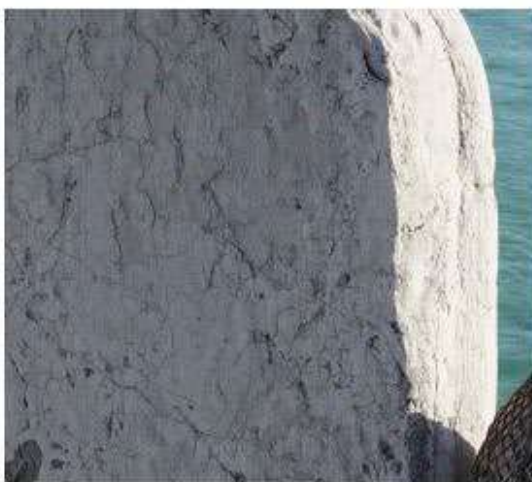
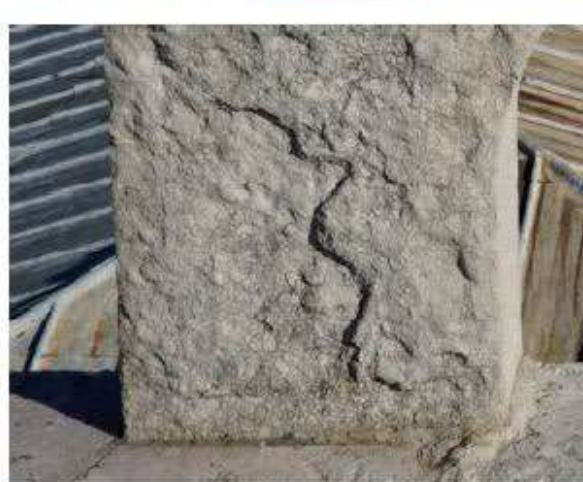
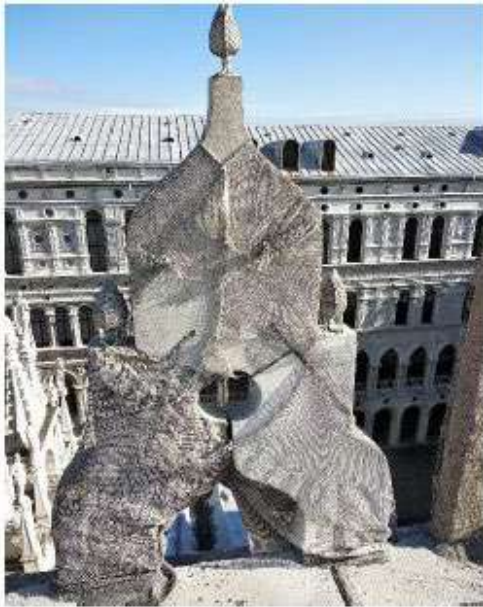
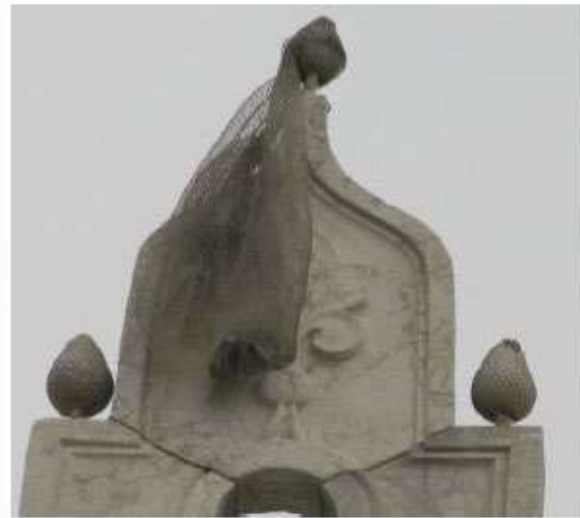
DOCUMENTAZIONE FOTOGRAFICA DEI FENOMENI DI DEGRADO SUI MERLI

La **precarietà statica** di alcuni elementi sommitali è sicuramente il fenomeno di degrado più preoccupante, soprattutto per quanto riguarda i merli e le guglie che, oltre ad essere elementi aggettanti rispetto alla facciata, hanno un peso ed un'altezza tale (i merli raggiungono i 2,3 metri e le guglie i 2 metri) da rappresentare, in alcuni casi, un pericolo per la sicurezza, non solo per il bene stesso, ma anche per i passanti.

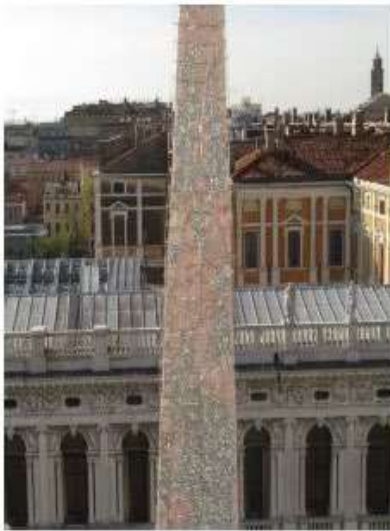
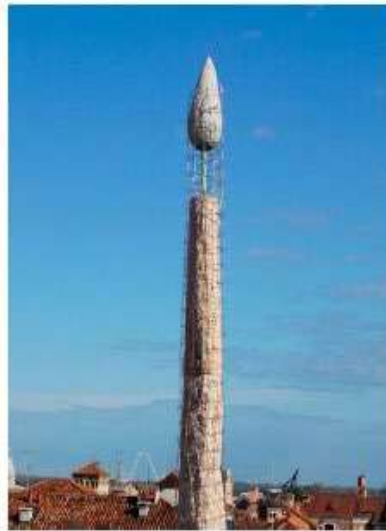
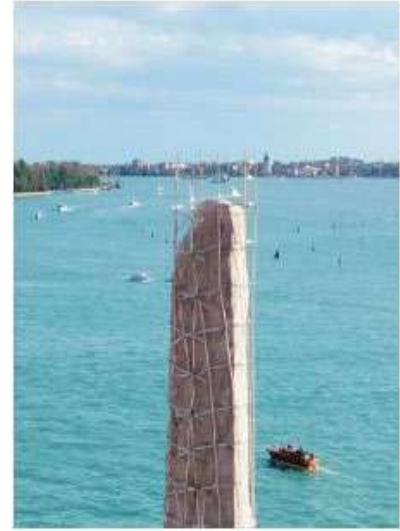
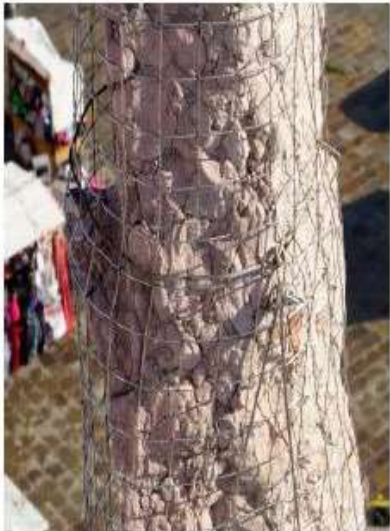
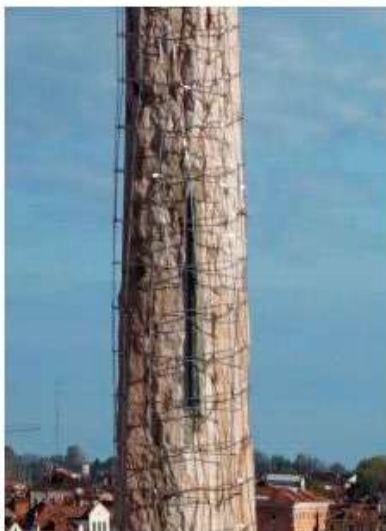
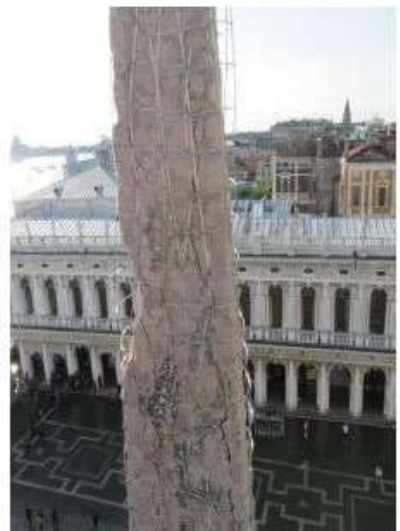
DOCUMENTAZIONE FOTOGRAFICA DEI FENOMENI DI DEGRADO SULLE GUGLIE

Inoltre, molte delle guglie, sono soggette ad una forte **degradazione differenziale**, che in alcuni casi ne compromette, appunto, l'integrità. Soprattutto gli elementi realizzati in marmo Rosso di Verona, infatti, subiscono questo fenomeno a causa proprio della composizione chimica di questo materiale, data da una matrice argillosa con fossili al suo interno, che lo rende più fragile all'esposizione agli agenti atmosferici. Il letto d'argilla viene facilmente eroso dal vento e dallo scorrimento dell'acqua lasciando esposti i fossili ed evidenziando le stratificazioni del materiale stesso, causando così la formazione di fessurazioni e distacchi di materia più o meno gravi. Il fenomeno di degrado differenziale riscontrato, quindi, non si trova solo sulle guglie, ma anche su quelle pigne di merli e parti dei tabernacoli realizzati in marmo Rosso di Verona. Talvolta, ritroviamo questo fenomeno anche su elementi in Pietra d' Istria e Biancone che hanno in evidenza gli strati di sedimentazione, anche se, in generale, la natura di questi materiali è piuttosto, compatta, caratterizzata da alta densità e bassa porosità, caratteristiche che infatti ne limitano l'assorbimento di acqua. La degradazione differenziale provoca quindi la perdita di materiale dalla superficie che ne evidenzia l'eterogeneità della tessitura.

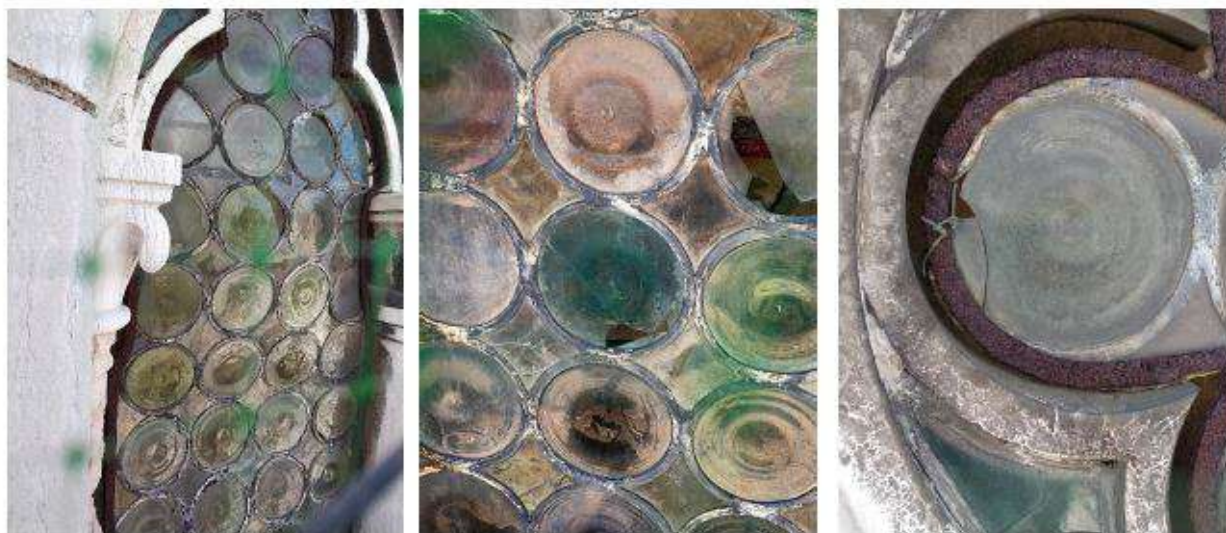
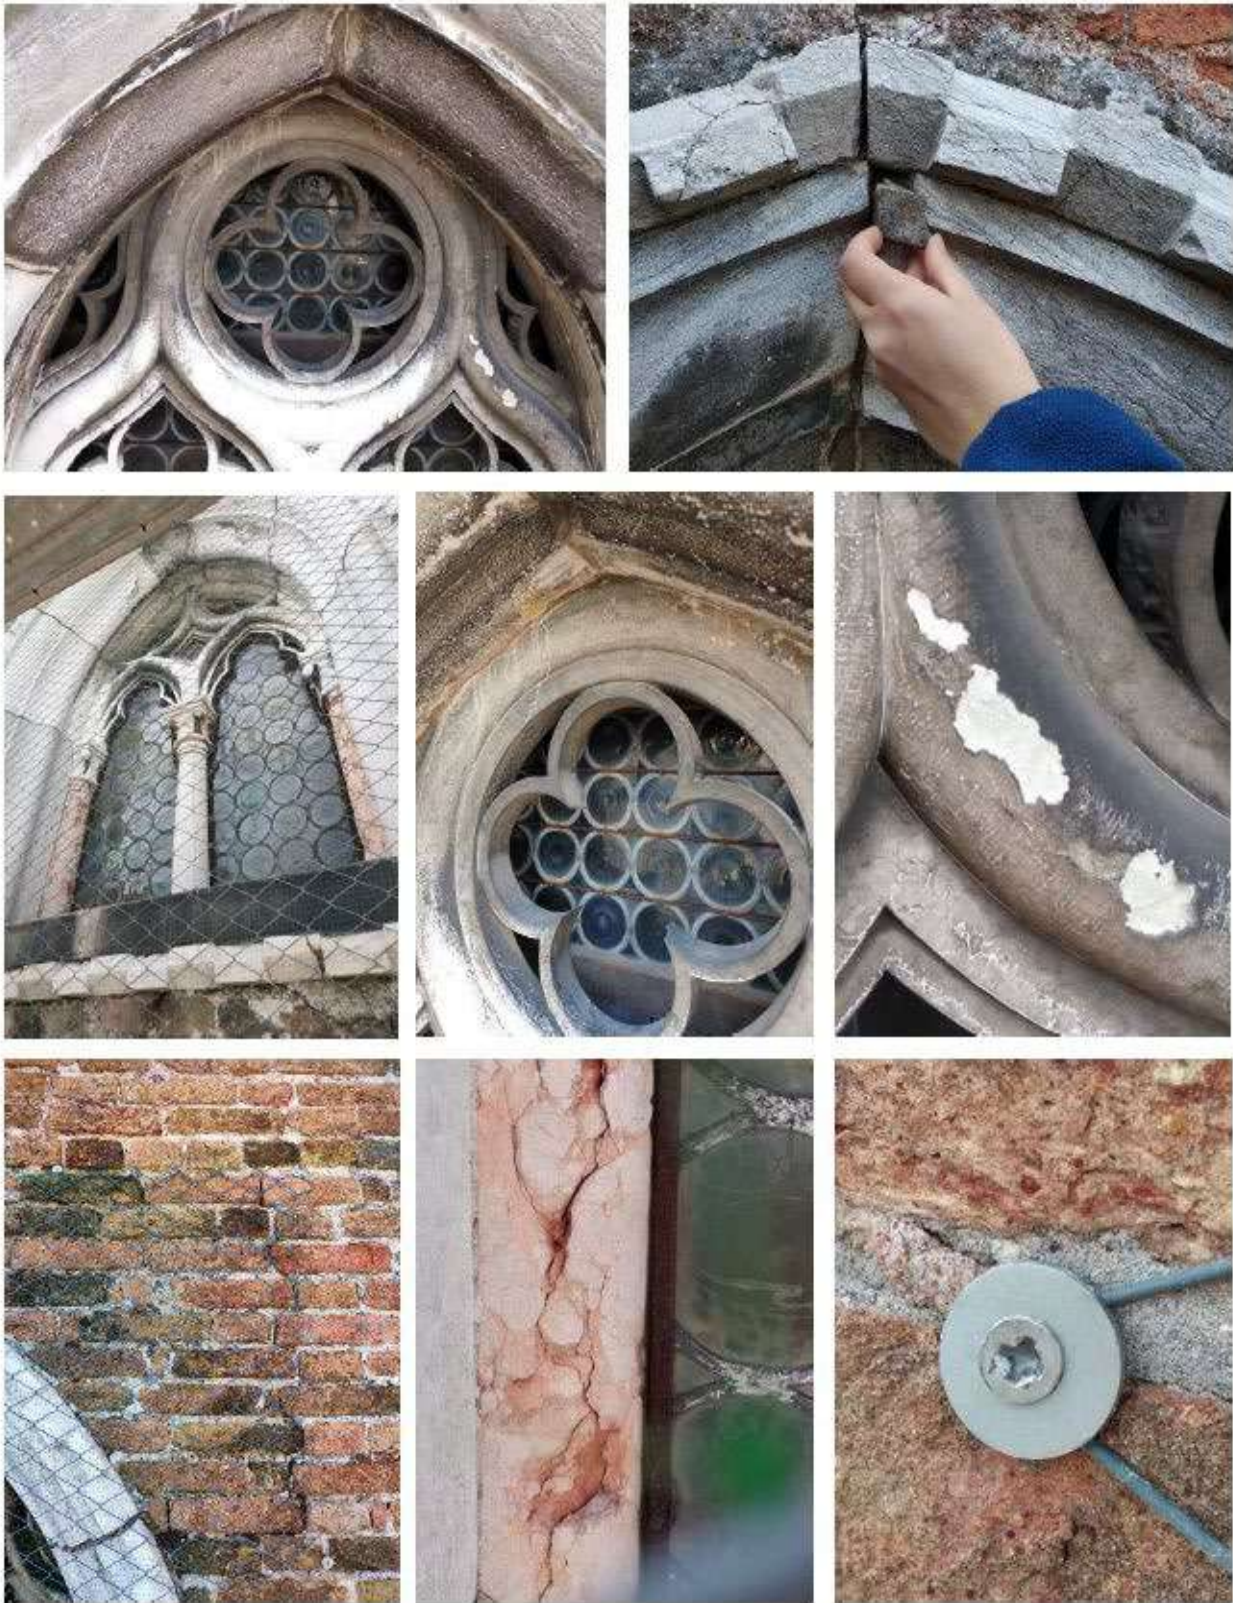
DOCUMENTAZIONE FOTOGRAFICA DEI FENOMENI DI DEGRADE SULLE BIFORE

Per quanto riguarda gli elementi in marmo Rosso di Verona, vista l'esposizione agli agenti atmosferici, presentano in maniera accentuata il fenomeno della **degradazione differenziale**. Questo fenomeno si manifesta con la perdita di materiale dalla superficie che evidenzia l'eterogeneità della tessitura e della struttura. Nelle aree maggiormente colpite da questo fenomeno per la maggior esposizione agli agenti atmosferici sono visibili **distacchi** di frammenti più o meno grandi della matrice fino alla presenza di vere e proprie **mancanze** sulle colonnine laterali. Inoltre, numerose sono le **fessurazioni e fratturazioni** che interessano questo materiale. (Si veda la documentazione fotografica dei fenomeni di degrado sotto riportata)

I serramenti della fabbrica appartengono al periodo gotico, tipico veneziano ben intuibile dalla figura architettonica a bifora e le vetrate piombate a rullo. È possibile rilevare un'opacizzazione dei rulli e, in alcuni casi, **alterazione cromatica** degli stessi. Dal punto di vista tessiturale sono osservabili **fessurazioni e fratturazioni** su alcune bolle visibili come capillari. Alcune parti risultano **mancanti** a causa della rottura del vetro.

I vetri piombati hanno una serie di sistemi di ritenuta, quali i traversi metallici per legare con filo di rame le piombature, quest'ultime risultano corrose e ruvide a causa dell'**ossidazione** del metallo stesso. Inoltre, si osservano **deformazioni** localizzate proprio della struttura metallica con la variazione della sagoma in piombo.

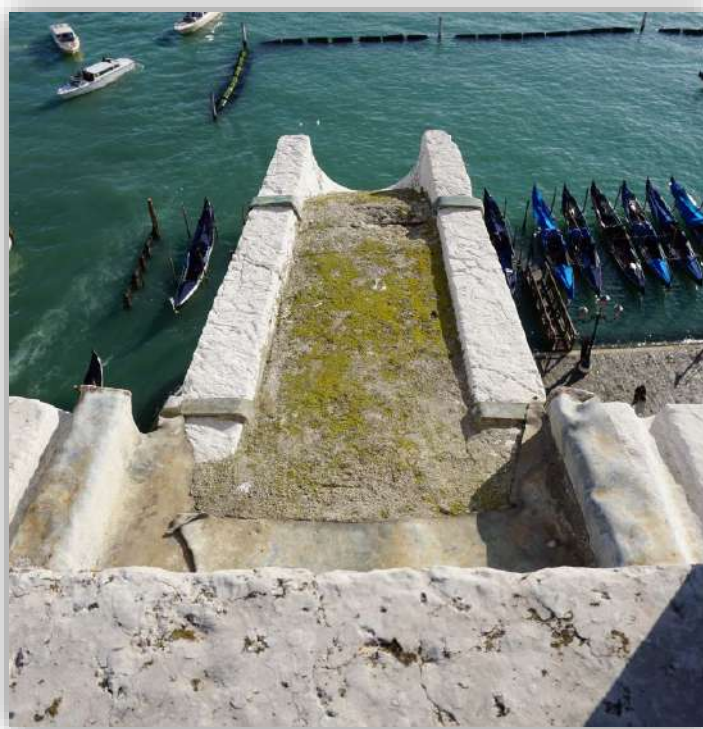
Come evidenziato nello stato di conservazione, il primo doccione da destra della facciata sud, lato Bacino di San Marco, risulta chiuso in epoche passate con malta cementizia. Questa occlude totalmente la via di scolo dell'acqua, che fuoriesce colando sulla facciata in mattonellato. L'acqua, negli anni è penetrata all'interno della muratura creando, oltre che un danno ai materiali lapidei di rivestimento, anche danni strutturali piuttosto gravi.

Foto della gronda intasata, sulla facciata sud, scattata durante la campagna di indagini del cantiere pilota, in fase 0. E' evidente come la malta cementizi cui è stata riempita occluda totalmente lo scolo dell'acqua.

Si ritiene perciò necessario ripristinare la via di scolo rimuovendo la malta non idonea inserita all'interno del doccione attraverso mezzi meccanici, con l'ausilio di scalpelli e martelli, previa messa in sicurezza dell'elemento in Pietra d'Istria.
