**COMUNE DI AVELLINO**  
**AREA EX STABILIMENTO ISOCHIMICA**  
**Località Pianodardine**  
**- RELAZIONE TECNICA -**  
**BONIFICA AREA SUPERFICIALE**  
***Progetto Esecutivo – 1° Lotto Funzionale***

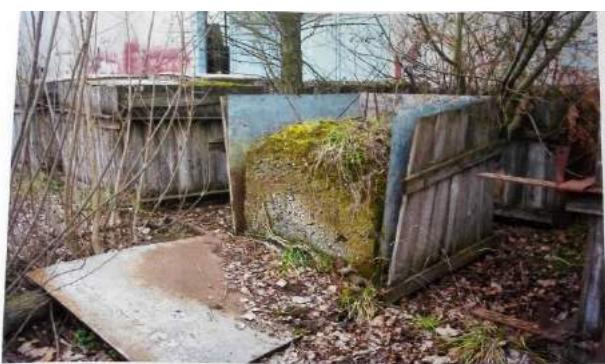
FOTO N° 7

*I cubi stoccati nel piazzale esterno, nei quali è stato inglobato del materiale isolante costituito da amianto fioccatto, ubicati in prossimità della strada, lungo il confine Nord-Ovest sono stati trattati mediante*

*l'applicazione di un prodotto encapsulante e penetrante in fase solvente bicomponente denominato STOP WASH e successivamente coperti con teli rinforzati di PVC ancorati sul piazzale con listelli di legno e tasselli meccanici.*

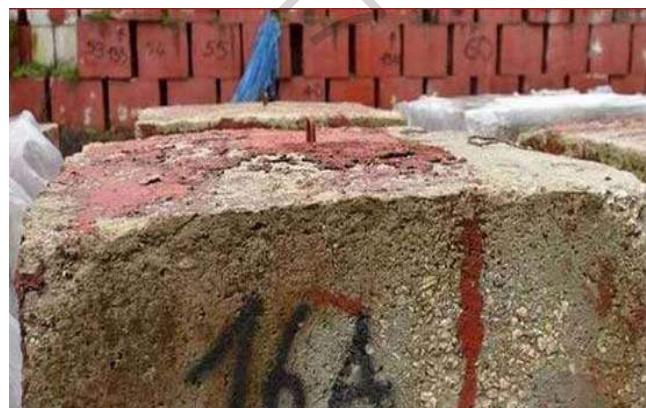
Foto cubi cemento contenti amianto

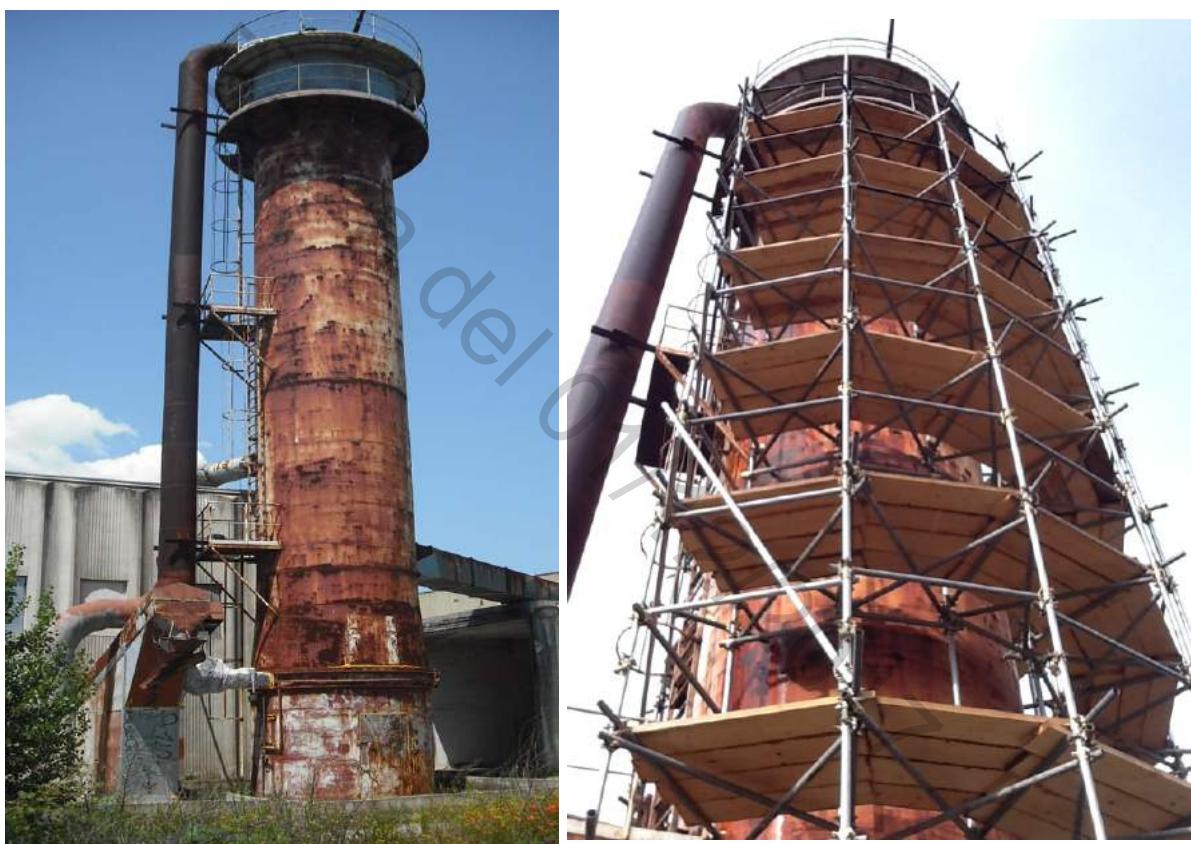
Dalla verifica effettuata emergeva che alla base del silos erano ancora presenti pochi centimetri di amianto impastato con altro materiale.

Inoltre, erano visibili lungo tutte le pareti interne del silos diffuse incrostazioni bluastre di probabile amianto. Concluse le operazioni di verifica i tecnici dell'Arpa, insieme agli addetti della ditta incaricata, hanno provveduto alla richiusura del portellone applicando lungo tutti gli interstizi uno strato di schiuma poliuretanica al fine d'impedire la fuoriuscita di fibre.

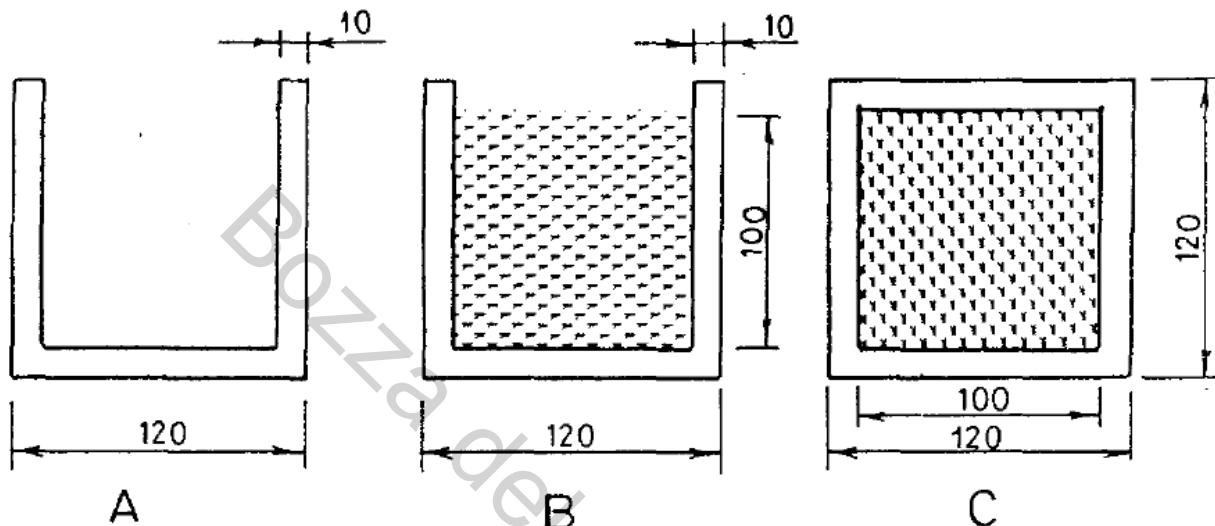
Nella Relazione di Perizia Tecnica nel Procedimento Penale n. 878/86 a firma dei periti d'ufficio, prof. Carlo Romano, prof. Gennaro Volpicelli e dott. Mario Mansi, datata 15/10/1989, veniva rilevato che nel "...piazzale dello stabilimento al confine con la strada consortile ... ... sono ammucchiati circa 300 cubi finiti; un altro centinaio sono disposti all'altra estremità dello stabilimento lungo il lato corto del capannone A vicino all'area di formatura ... ... Alcune forme sono allo stato di guscio come rappresentato nella 7B..."

Figura 7 - Sezione di un cubo.  
A, B, C differenti fasi di formatura
