## Polo della Creatività

Strategia ATUSS LOOK-UP! Ferrara

# Quaderno del sopralluogo

Visita di monitoraggio civico del 9 ottobre 2026

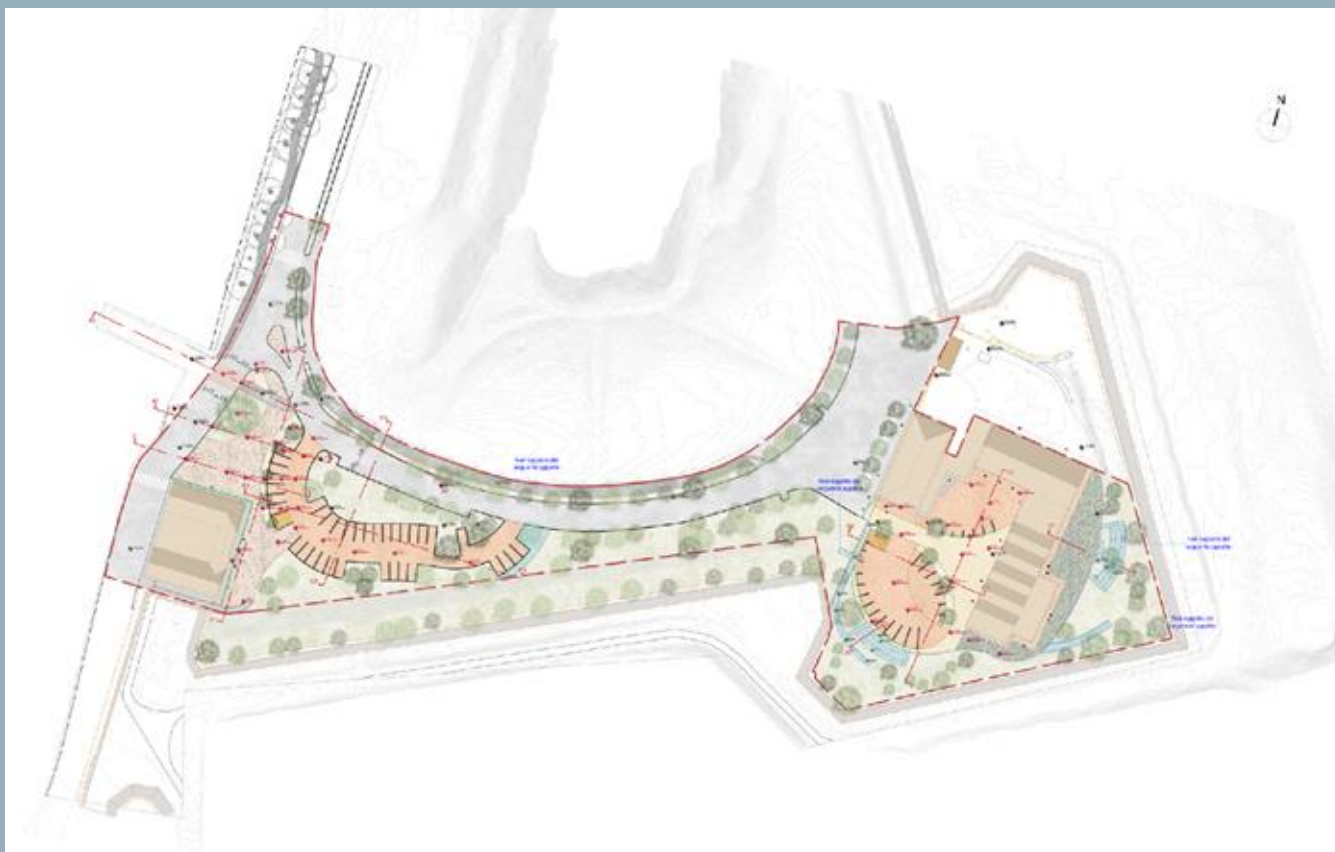
Bagni Ducali a sinistra. Centro Slavich e piazzale a destra.  
Planimetria di progetto, distinta dallo stato osservato il 9 ottobre.

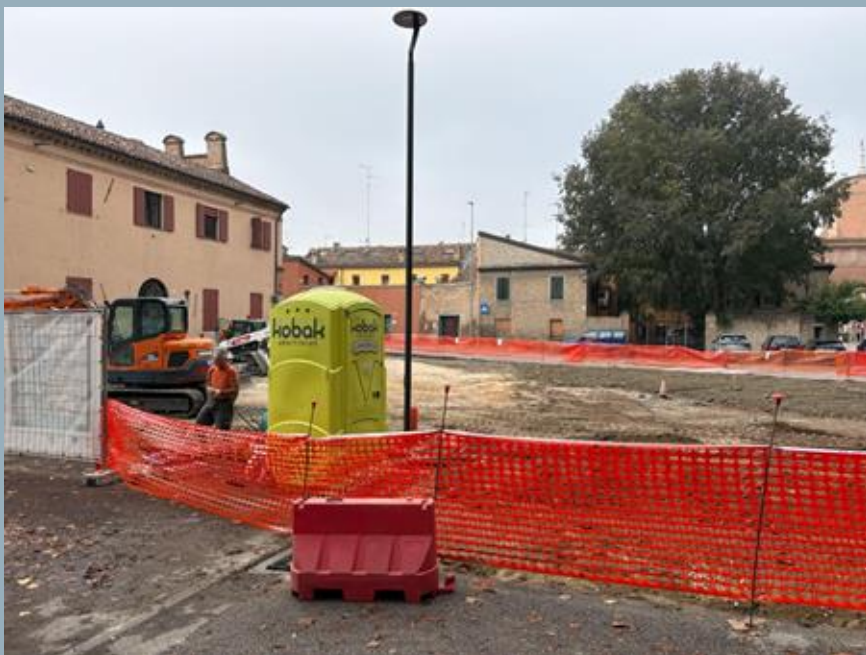
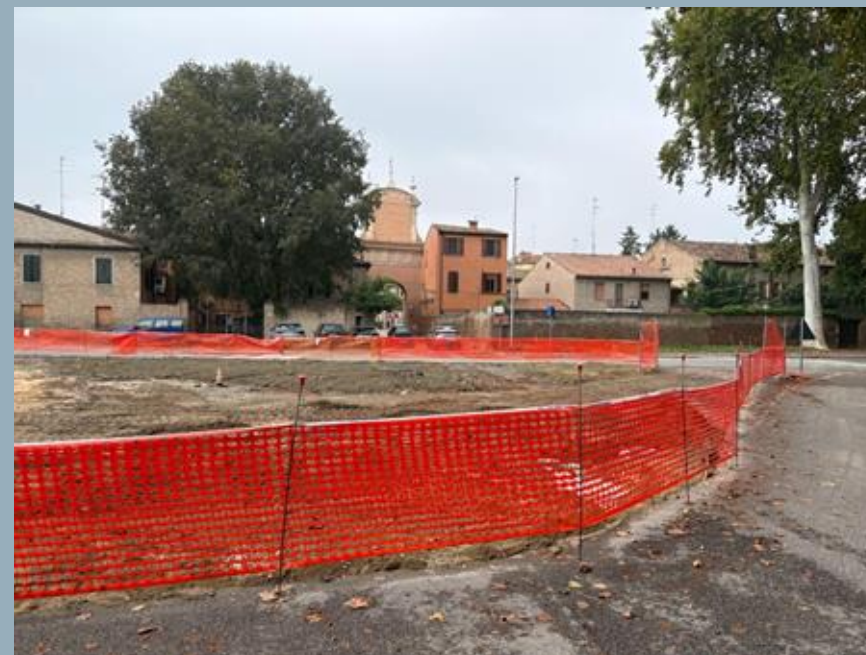
# 1. Bagni Ducali: il cantiere è ancora visibile

Il 9 ottobre osserviamo le sistemazioni esterne ancora in corso. Il direttore dei lavori descrive l'obiettivo di recuperare un'area prima occupata anche da sosta informale.

Restano da precisare le opere residue e da controllare attraversamenti, raccordi e accessi. La futura destinazione interna al Conservatorio appartiene a un intervento distinto.

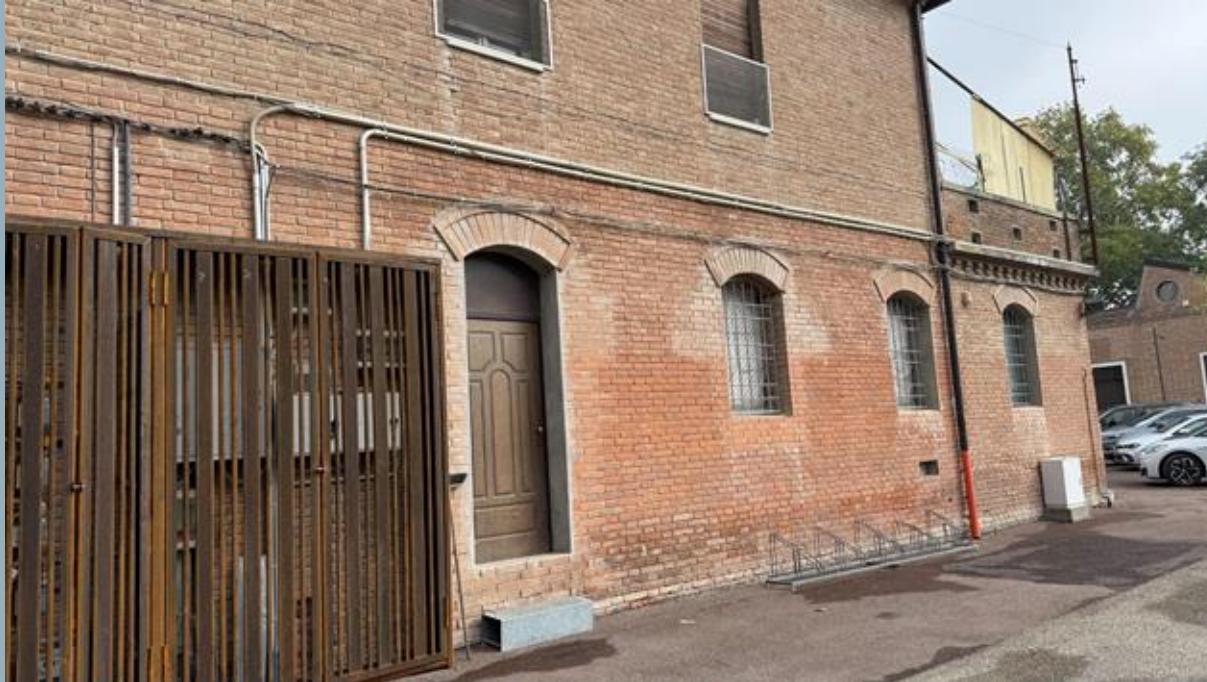
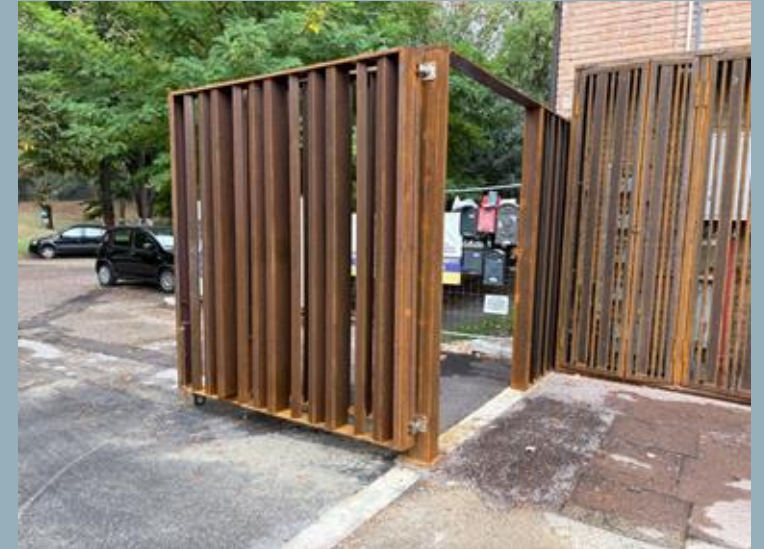
### 3. L'ingresso rende visibile il piazzale

Il direttore dei lavori spiega la scelta di sostituire il muro con una recinzione che lascia vedere gli spazi interni. Il corten richiama la memoria industriale del luogo e raccoglie anche le schermature degli impianti.

Gli utilizzatori segnalano problemi di funzionamento del cancello. Apertura visiva e gestione degli accessi richiedono verifiche diverse.

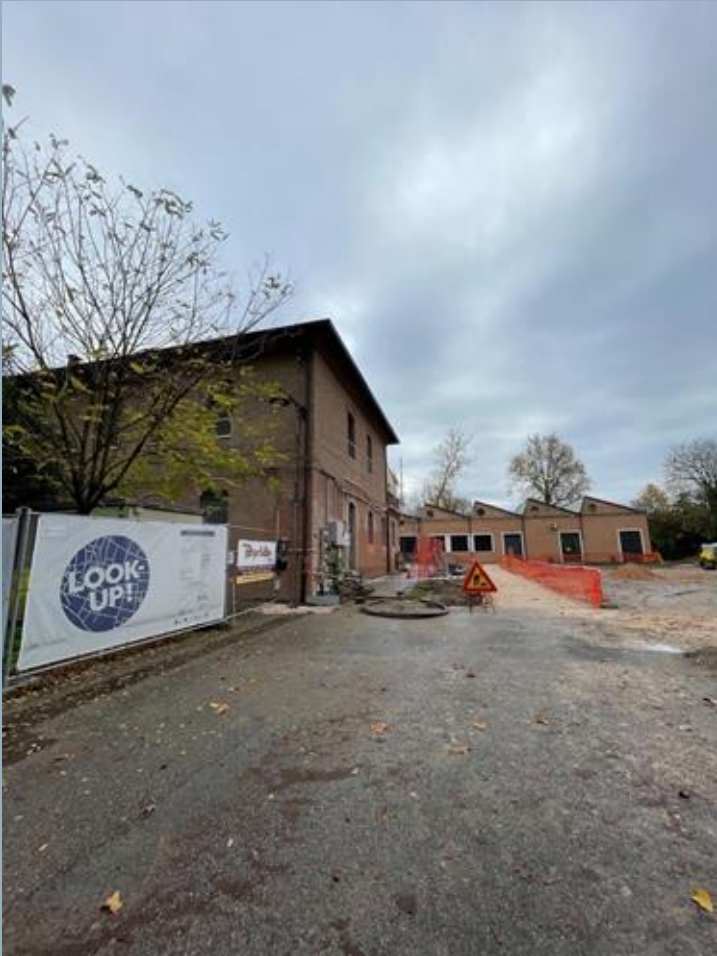
## Una fase della trasformazione

La fotografia del Comune documenta il cantiere all'ingresso del complesso. Si vedono le lavorazioni del piazzale, le recinzioni temporanee e gli impianti lungo la facciata.

È un passaggio della storia del progetto: aiuta a collegare l'assetto precedente agli spazi osservati durante il sopralluogo del 9 ottobre 2026.

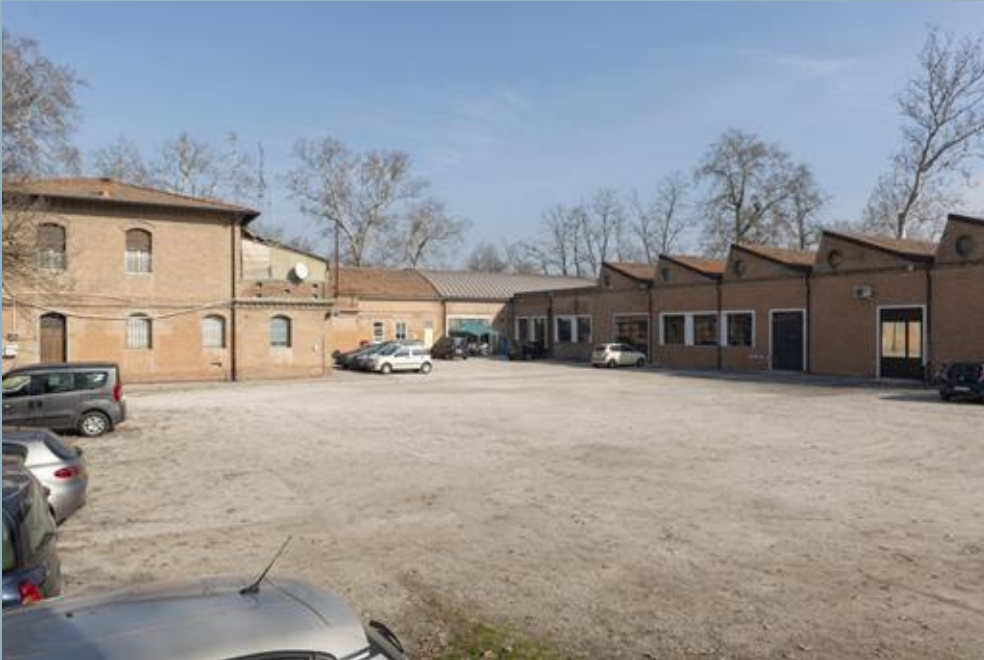
## Prima dell'intervento

La foto del Comune mostra la superficie precedente, utilizzata anche per la sosta. Data dello scatto non indicata.

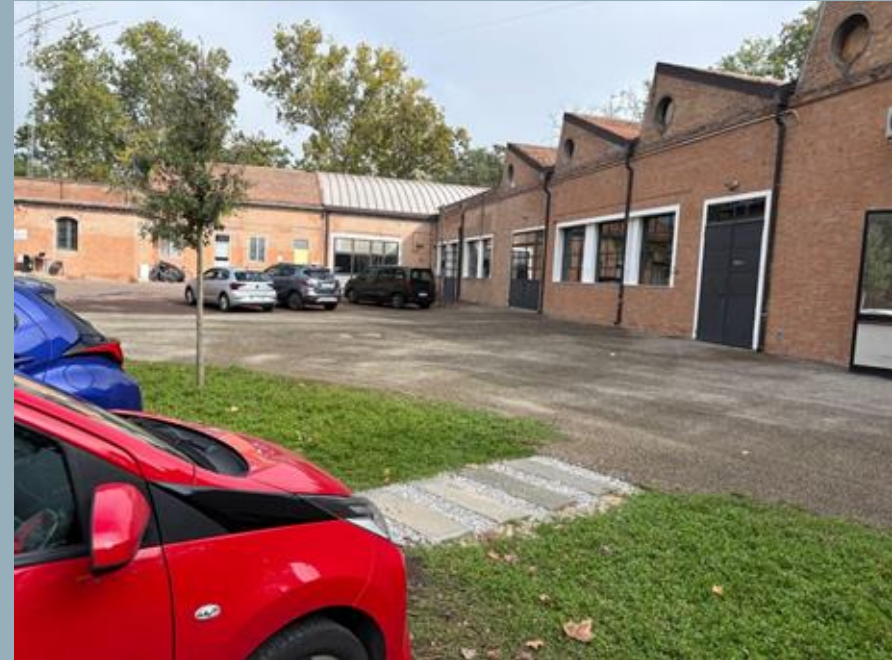
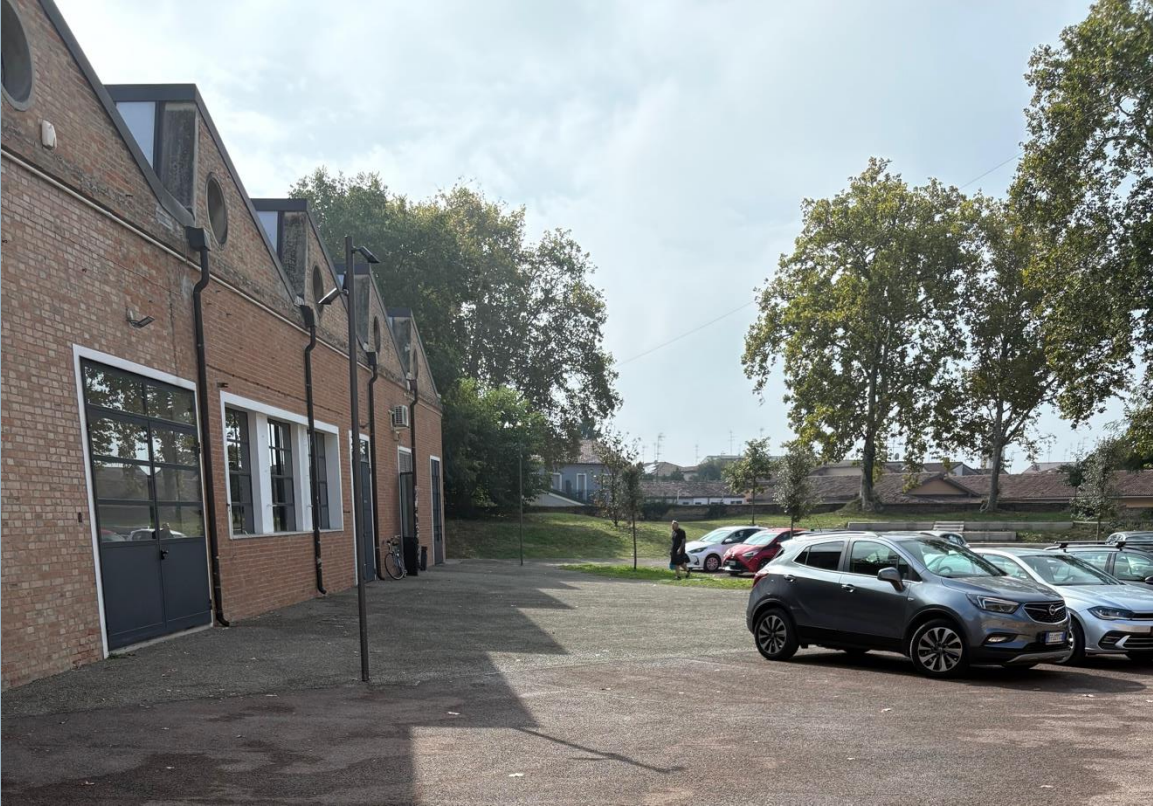
## Sopralluogo del 9 ottobre 2026

Il sopralluogo documenta nuove pavimentazioni e aiuole. Le due vedute provengono da angoli diversi.

La disposizione degli spazi influenza sia la permanenza sia l'accesso alle sedi. Le automobili intralciano l'ingresso di pulmini o ambulanze.

Una proposta emersa è mantenere una fascia libera davanti alle sedi. Servono una verifica con i tecnici e prove con i mezzi effettivamente utilizzati.

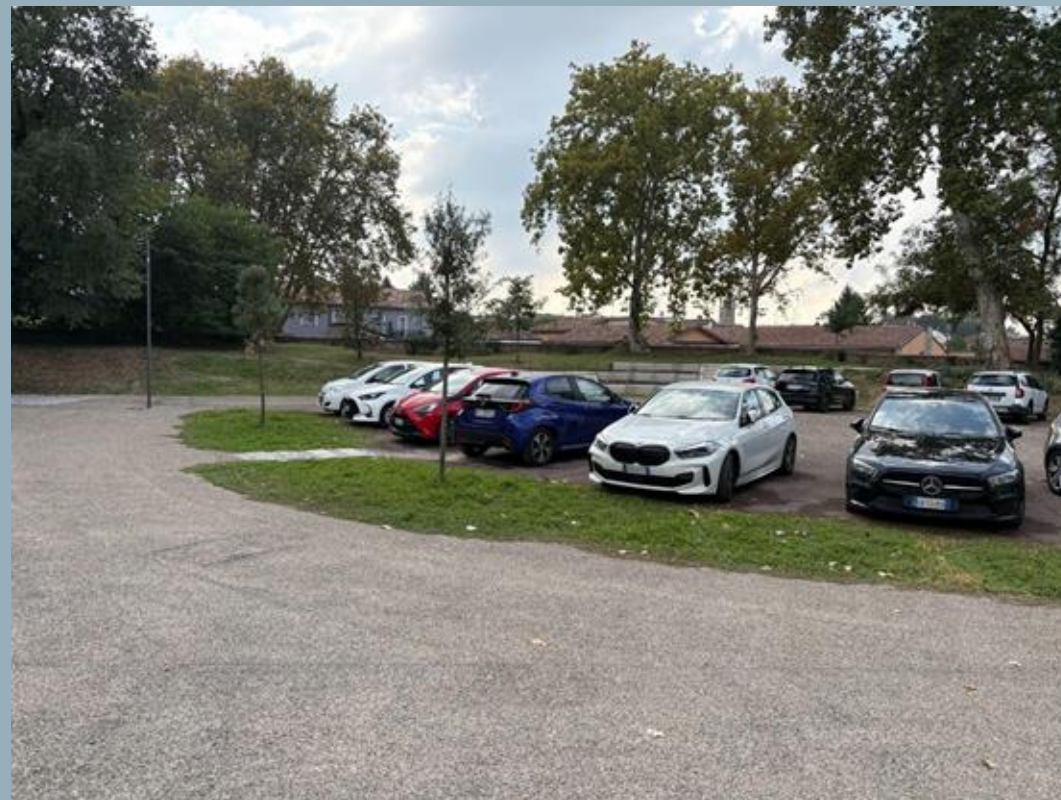
Le auto osservate mostrano l'organizzazione della sosta. La foto non documenta una prova con mezzi di accompagnamento.

Concordare percorsi da tenere liberi e spazi di carico e scarico. Provare la disposizione con i mezzi usati dalle attività. Verificare disponibilità area di sosta in zona acquedotto

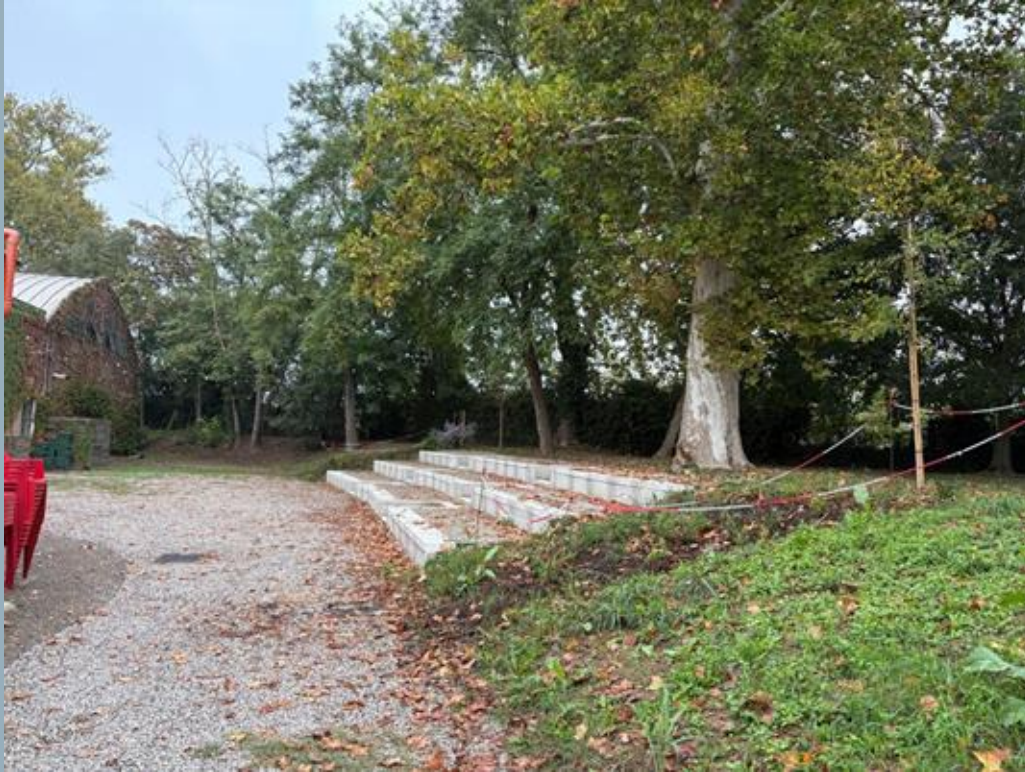
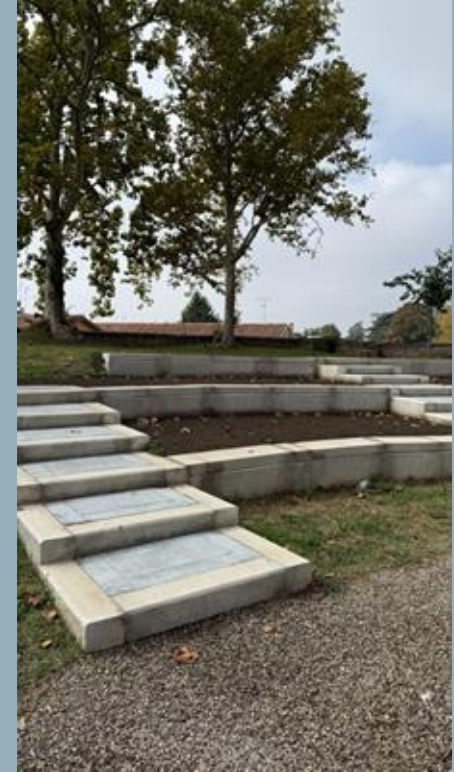
## 4. L'arena sul retro

Sul retro troviamo uno spazio raccolto, già utilizzato per spettacoli. La nuova profondità dei gradoni consente, secondo gli utilizzatori, di disporre le sedie lasciando spazio per il passaggio.

Gli utilizzatori chiedono al Comune condizioni stabili per l'uso dell'arena come spazio di pubblico spettacolo.

Precisare responsabilità per il verde e dotazioni per gli eventi. Approfondire l'uso stabile dell'arena.

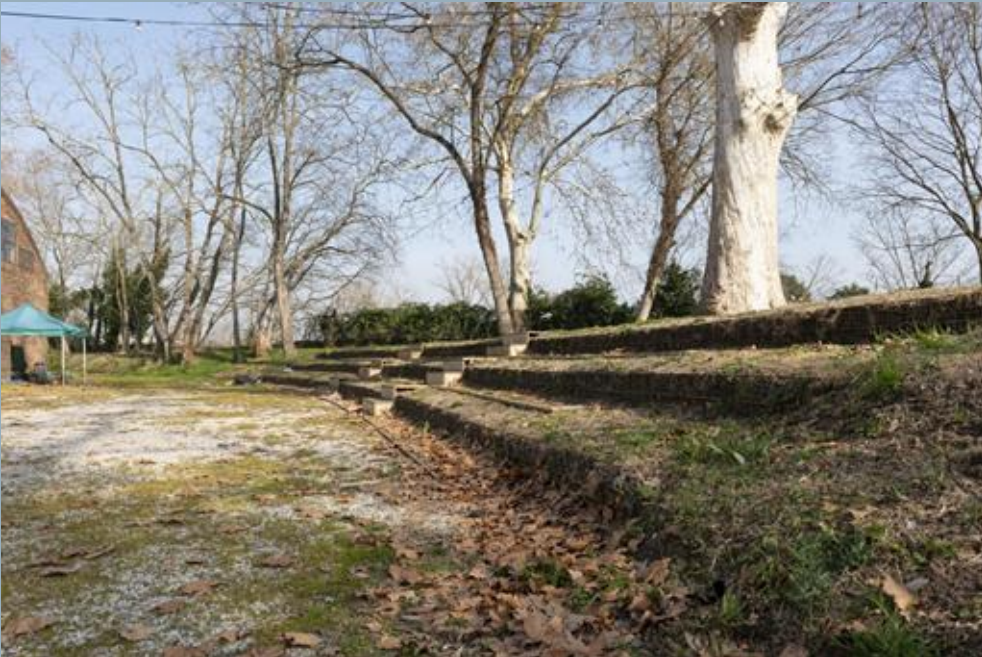
La fotografia del Comune mostra la precedente sistemazione in terra. Data dello scatto non indicata.

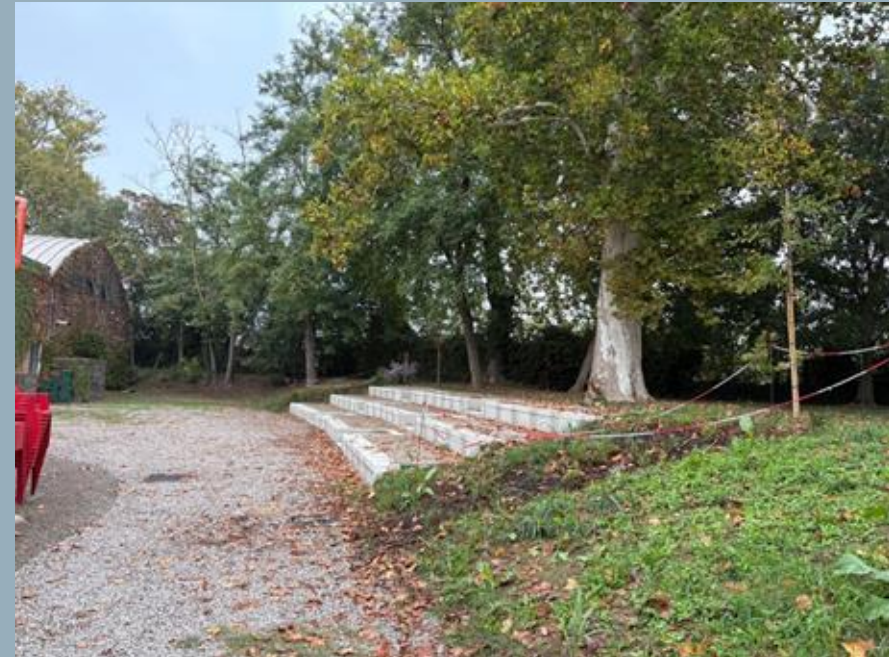
Il sopralluogo mostra i nuovi elementi prefabbricati. Riprese da punti di vista diversi.

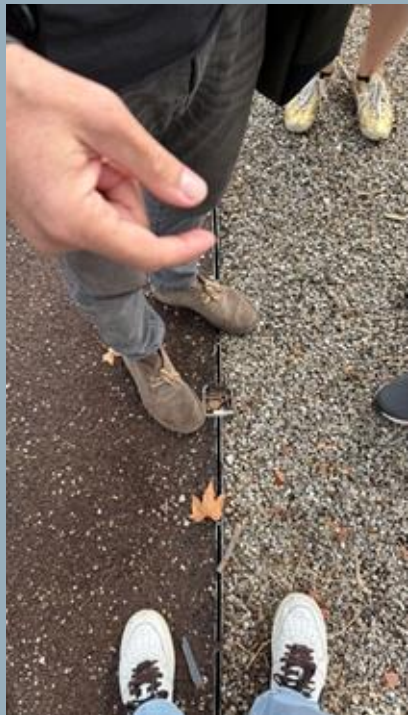
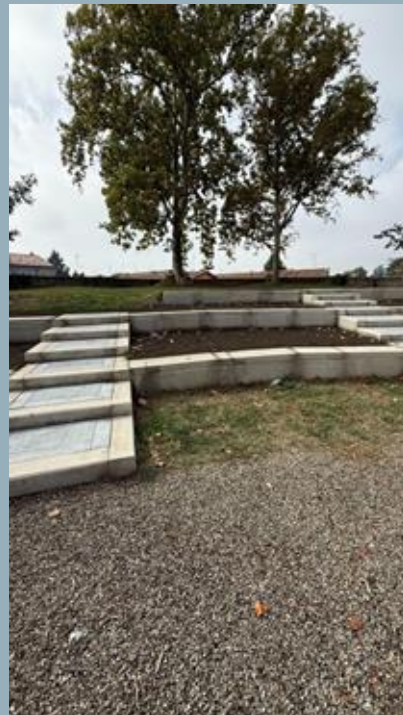
# Pavimentazioni e rampe nell'uso quotidiano

Il direttore dei lavori spiega che il triplo strato ha consentito di contenere i costi. Riconosce anche la produzione di polvere. Alcuni utenti segnalano disagio nella percorrenza e nella pulizia degli interni.

Per la rampa, il direttore dichiara una pendenza dell'8%. Il gruppo solleva un dubbio sulla percorrenza autonoma. Durante la visita non svolgiamo una prova in carrozzina.

Controllare la continuità dei percorsi con persone che usano carrozzina o passeggino e localizzare gli ostacoli.

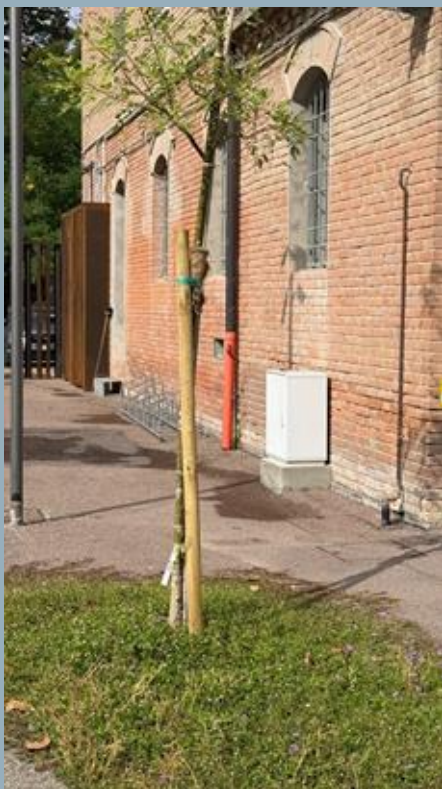
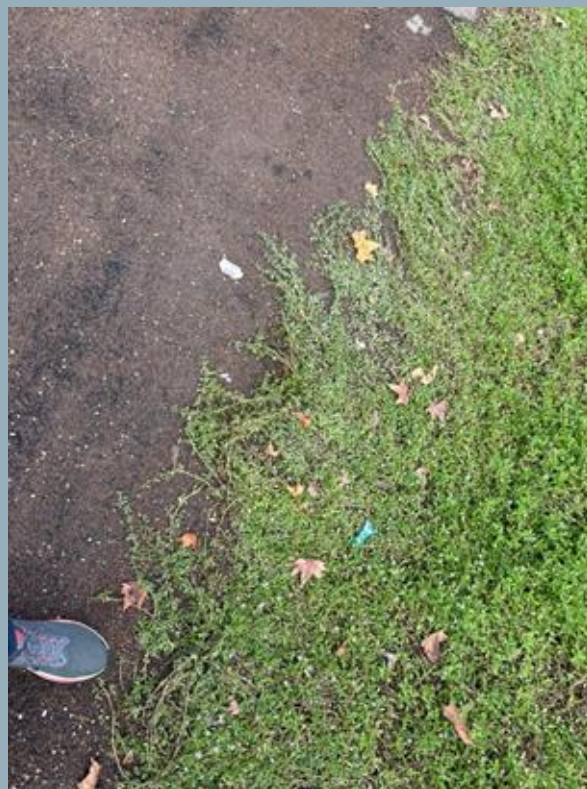
# Il verde ha bisogno di tempo e cura

Nuove alberature e aiuole accompagnano il piazzale. Il direttore riferisce la sostituzione di due piante.

Gli utilizzatori descrivono un forte calore estivo e un'ombra ancora limitata. La crescita delle piante richiederà tempo e manutenzione.

La direzione lavori indica Comune e Ferrara Tua. L'accordo associativo è in definizione. Restano da precisare responsabilità e modalità.

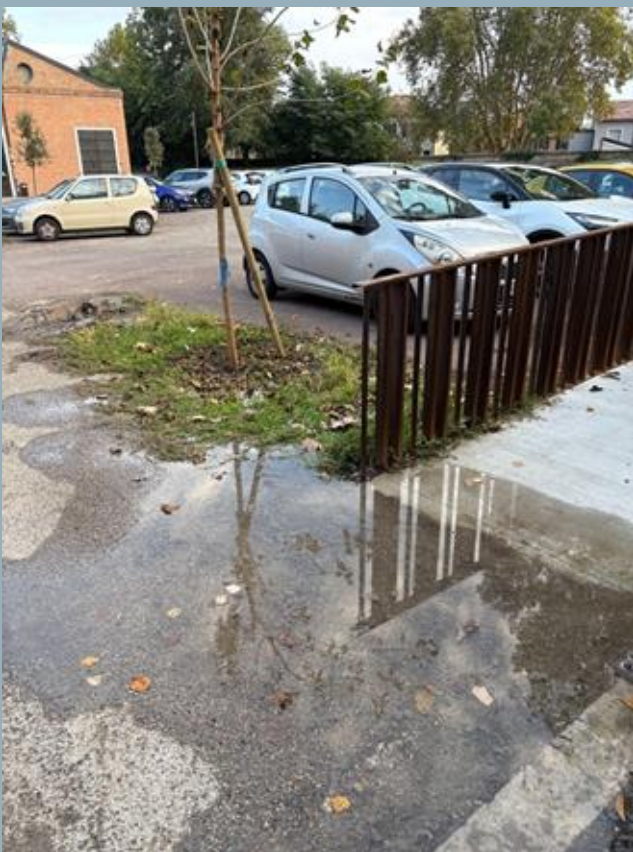
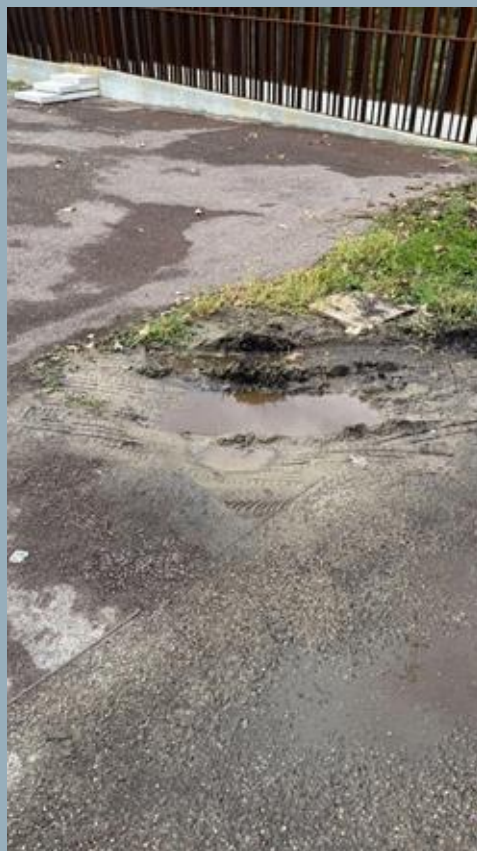
# L'acqua: episodi da distinguere

Abbiamo notato una pozza e un rivolo d'acqua per una tubatura rotta. L'episodio richiede una localizzazione e informazioni sulla causa.

Le segnalazioni di ristagno durante la pioggia riguardano invece il comportamento del drenaggio.

Il direttore riferisce di aver rimosso protezioni dalle canaline per risolvere un ristagno. Serve una verifica dopo la pioggia.

Una foto documenta l'acqua presente. Per stabilire la causa servono informazioni sull'episodio.

Verificare il deflusso dopo la pioggia e l'illuminazione nelle ore serali, distinguendo gli episodi e le aree interessate.
