**COMUNE DI AVELLINO**  
**AREA EX STABILIMENTO ISOCHIMICA**  
**Località Pianodardine**  
**- RELAZIONE TECNICA -**  
**BONIFICA AREA SUPERFICIALE**  
***Progetto Esecutivo – 1° Lotto Funzionale***

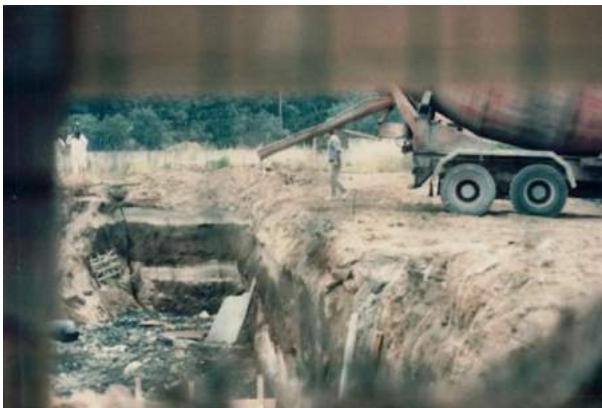
Foto tratta dall'archivio de "Il Mattino"

Foto cubi cemento contenti amianto

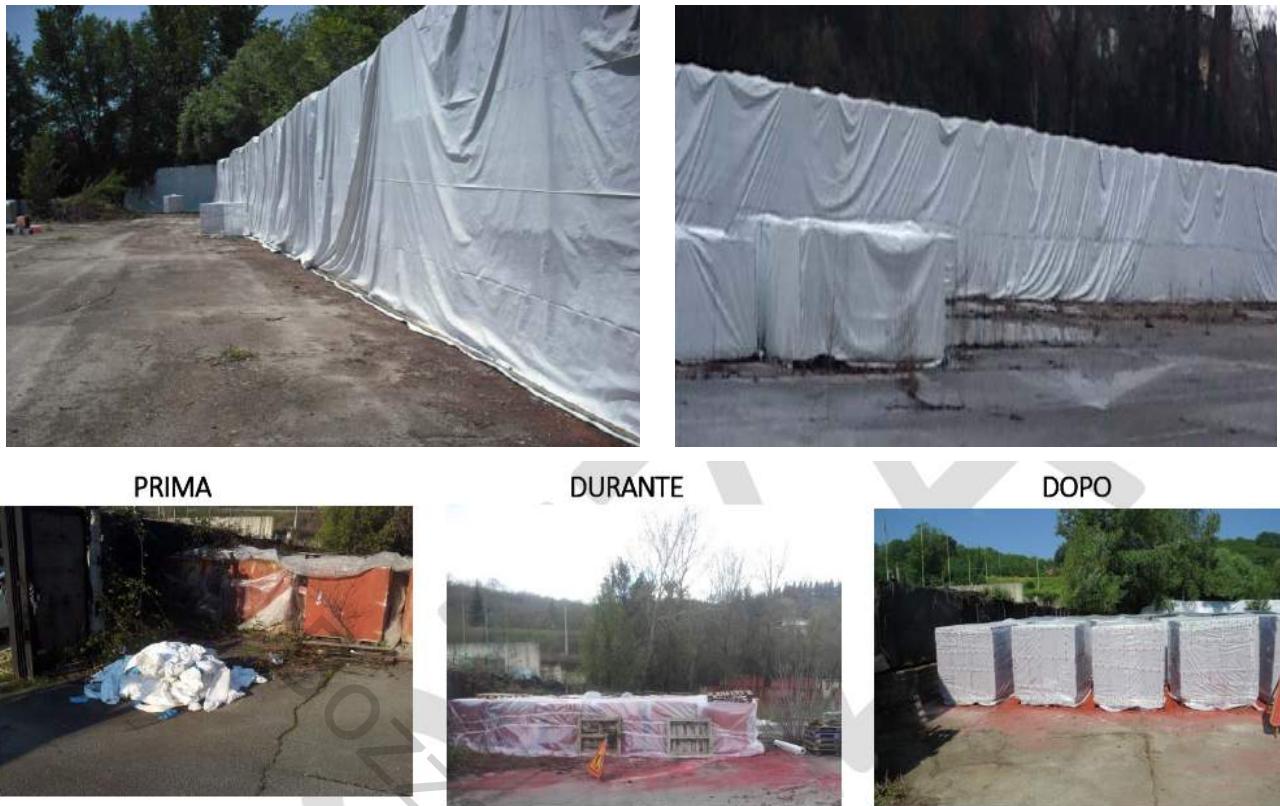
- nel corso della pulizia dell'area si sono rinvenuti altri n. 8 cubi di cemento contenenti amianto, utilizzati quali contrappesi per ancorare a terra la gru posizionata nei pressi del fabbricato in costruzione. Anche per questi cubi si è proceduto a porre in essere un completo ciclo incapsulante con successiva ricopertura con teli in polietilene ad alta resistenza.

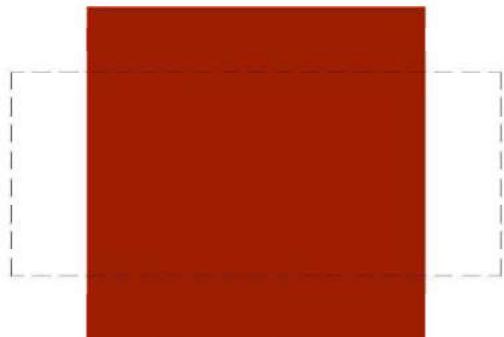
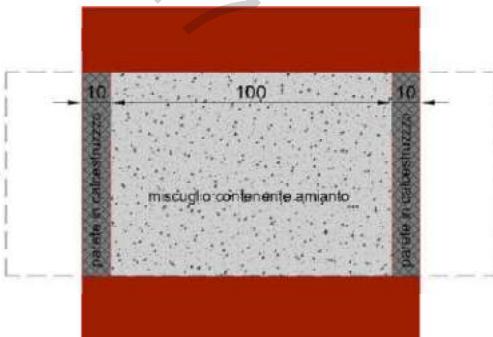
### VISTA LATERALE DEL CUBO

120 cm di larghezza, 120 cm di lunghezza e 120 cm di altezza ed un peso di circa 3270 kg. Risulta avvolto da un doppio telo di polietilene ed etichettato con nastro segnaletico di pericolo amianto mentre la superficie esterna del cubo è rivestita da uno spessore medio di 500 micron di membrana incapsulante di colore rosso. Al fine di verificarne la consistenza delle pareti e il materiale in esso contenuto, il cubo è stato carotato sui 4 lati verticali con arrotatrice ad acqua dotata di corona diamantata da 80mm».

Inoltre, in virtù dei carotaggi effettuati è stato possibile ricavare la successione stratigrafica del cubo: «*l'involucro esterno, ovvero le pareti, sono in calcestruzzo ed hanno uno spessore di 10 cm; la parte interna oltre i 10 cm, ovvero il contenuto del cubo, è caratterizzato da un miscuglio di materiale inerte contenente amianto, per una larghezza/profondità di circa 100 cm*».

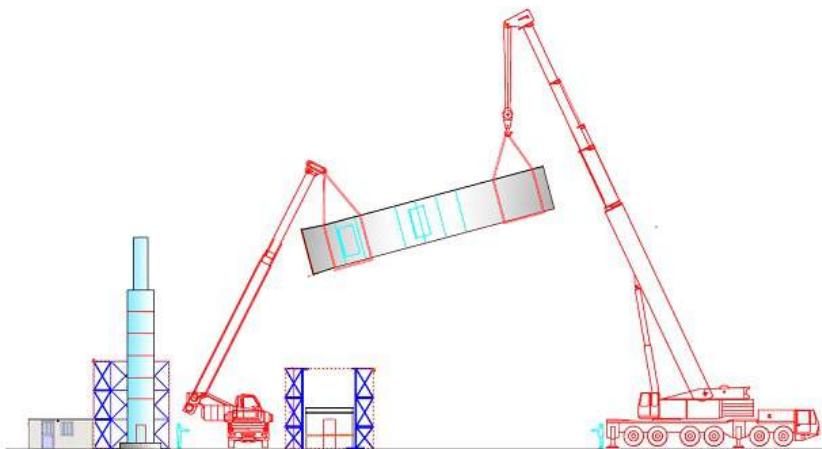
I lavori risultano completamente ultimati con la rimozione sia dei due silos che di 38 cubi di cemento contenenti amianto, portati nell'impianto di smaltimento finale autorizzato denominato "Barricalla", ubicato in Collegno (To).

Il taglio con il calo a terra del silos grande, alto oltre 20 metri, ha costituito l'intervento più complesso e significativo. Attorno al silos, utilizzato per depositare l'amianto friabile rimosso dalle carrozze ferroviarie, è stata realizzata una solida struttura in ferro costituita da travi, pilastri e controventature ancorate al silos con funzione portante. In questo modo è stata

sottratta la funzione portante al silos, corroso in più punti ed affetto da gravi fenomeni di degrado.
