**RIQUALIFICAZIONE DEL BORGO DELLO STAZZONE**  
**DISAMINA DELLA "RELAZIONE SUI PERCORSI DISABILI SU CARROZZINA"**

del 07 luglio 2015 .

Ufficio Protocollo Comune di Sciacca -n. 18510

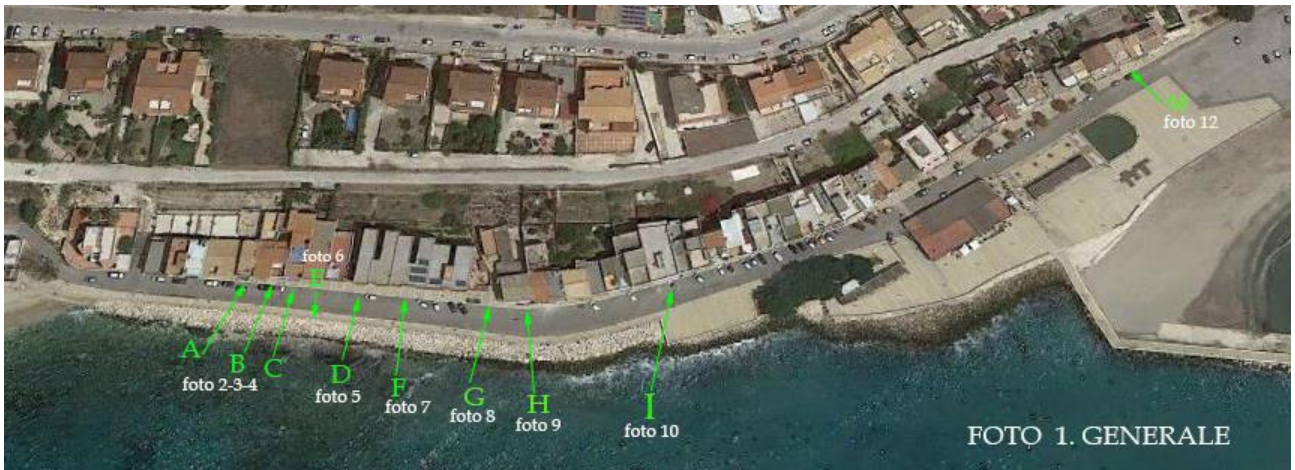
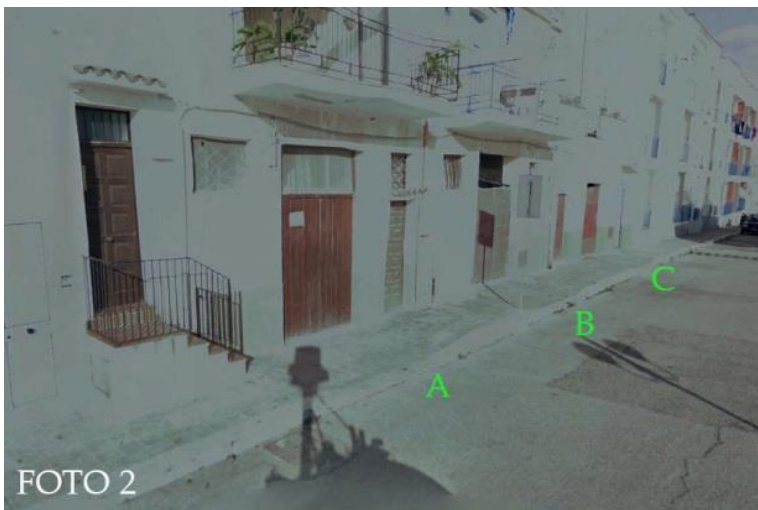
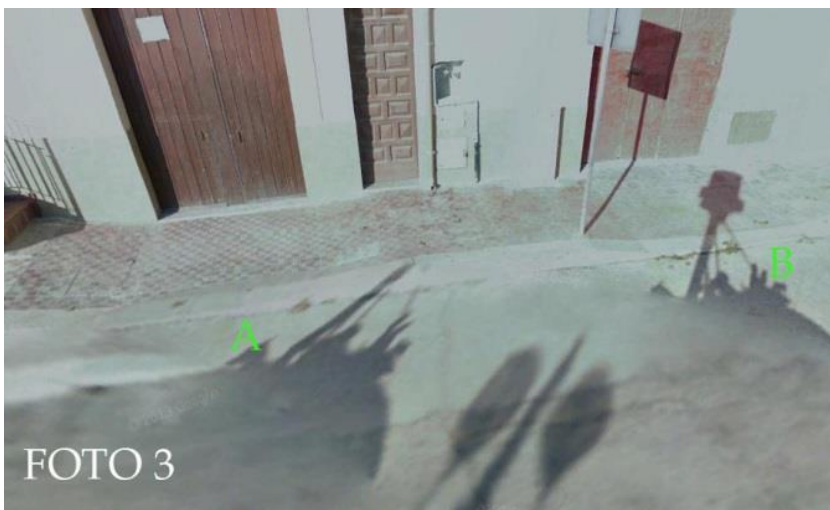
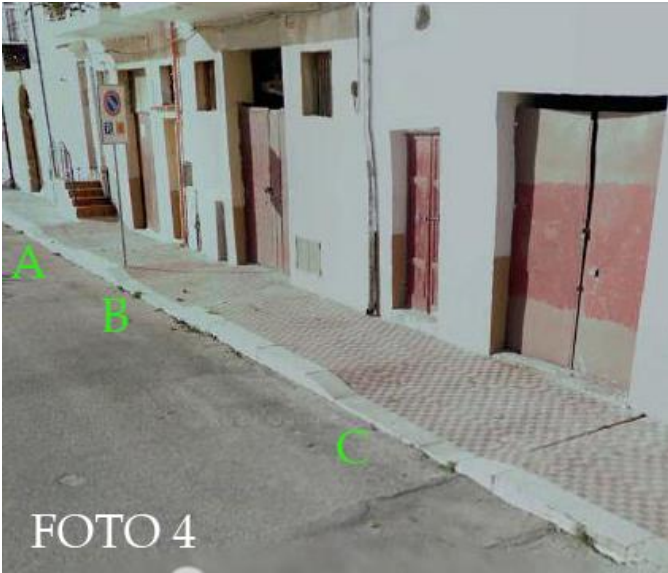
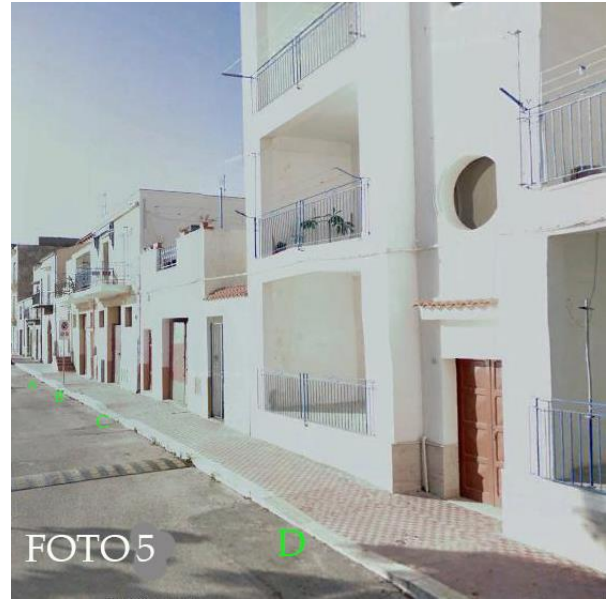
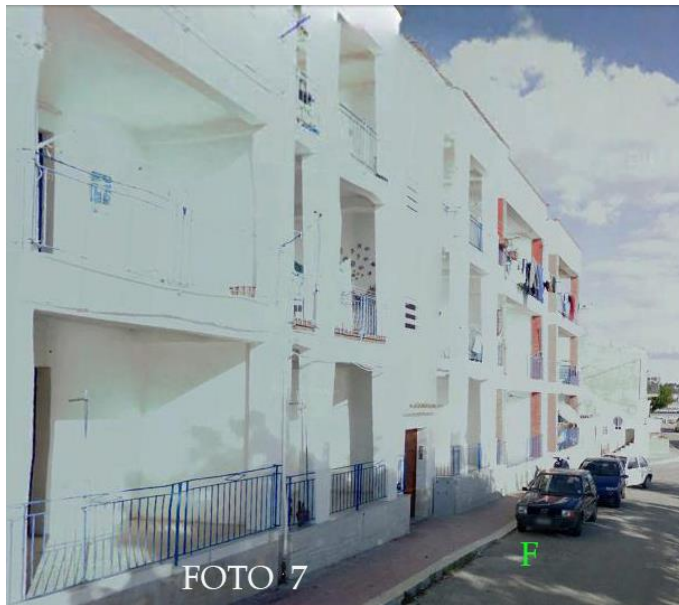
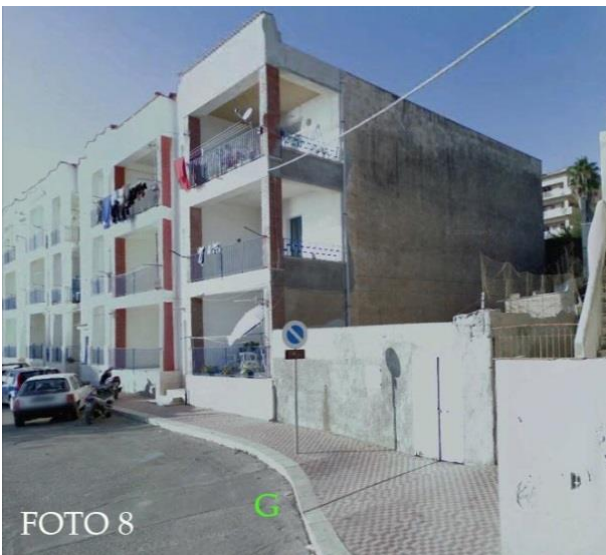
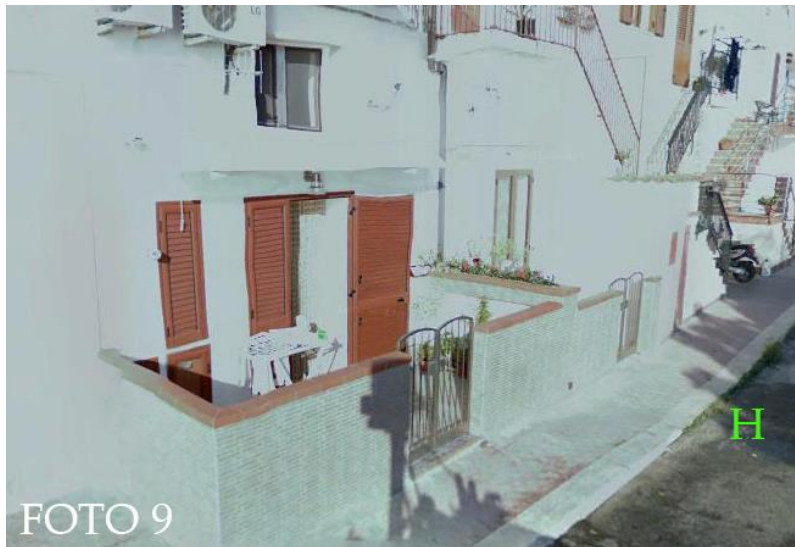
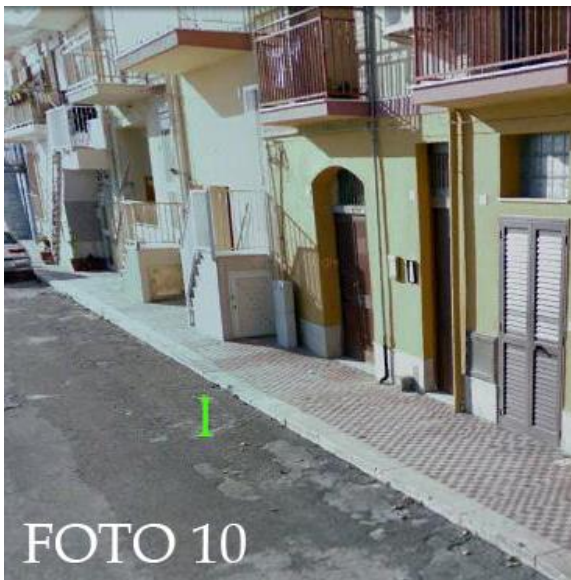
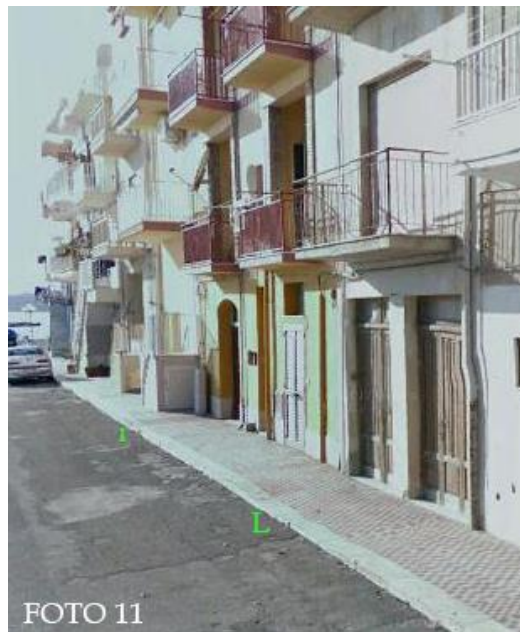
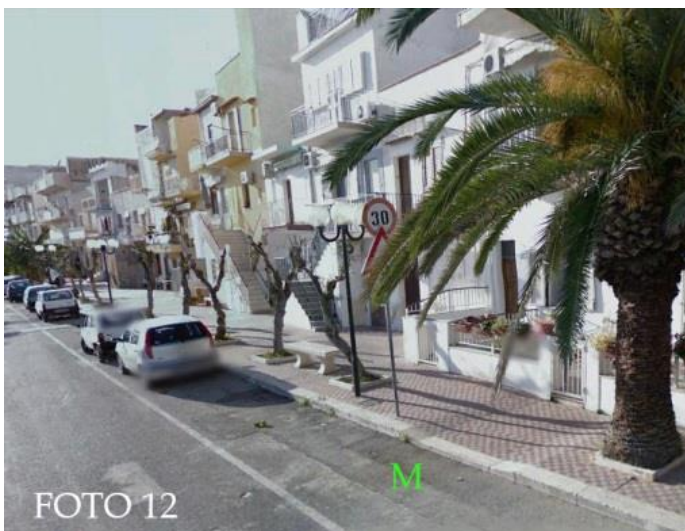
**ALLEGATO**

Si tratta di “raccordi” **già esistenti**, dunque precedenti alle opere eseguite (*si veda la relazione fotografica allegata*). Nel caso in oggetto si è esclusivamente rifatto il piano di finitura del marciapiede.

La dimensione dei raccordi elencati varia dall'uno all'altro e ciò non li può configurare quali elementi progettati ad hoc per essere raccordi destinati ai disabili.

Relazione fotografica di cui al punto relativo ai “raccordi 8-9-10-11-12-13-14”

Trattasi di report fotografico che evidenzia la sussistenza di tutti i suddetti raccordi precedentemente ai lavori di riqualificazione.

Allo stato attuale, prendendo alla lettera quanto segnalato nella relazione del progettista, considerando che si tratta di “raccordi per disabili su carrozzina”, il Comune di Sciacca deve porre in atto il divieto di sosta assoluto in corrispondenza di ciascuno di essi, creando anche ulteriori posti auto dedicati ai disabili.
