PATTO PER LO SVILUPPO PER LA CITTA' DI VENEZIA

C.I.14251 - 3.2.1 - CULTURA E TURISMO - RIQUALIFICAZIONE FUNZIONALE
PALAZZO DUCALE: INTERVENTI DI RIPRISTINO DELLE FACCIATE
INTERNE ED ESTERNE E DELLE RIVE D'ACQUA

PROGETTO DEFINITIVO

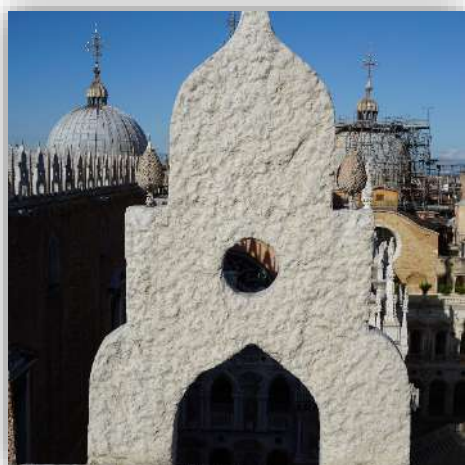
MERLO MONOLITICO

Il merlo definito monolitico è un blocco unico di pietra calcarea dalla colorazione chiara che non presenta graffe o staffe di alcun tipo e potrebbe essere considerato un elemento originale della fabbrica. Mentre il merlo composito risulta essere l'insieme di più elementi in pietra calcarea chiara impernati e legati tra loro da staffe in piombo, i quali ad analisi visiva sono indubbiamente il risultato di interventi precedenti.

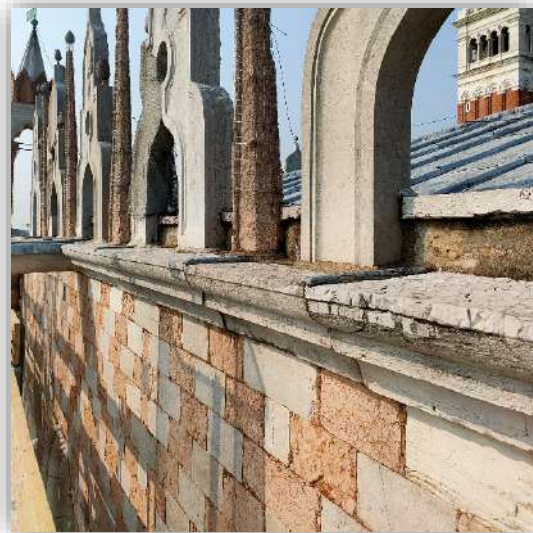
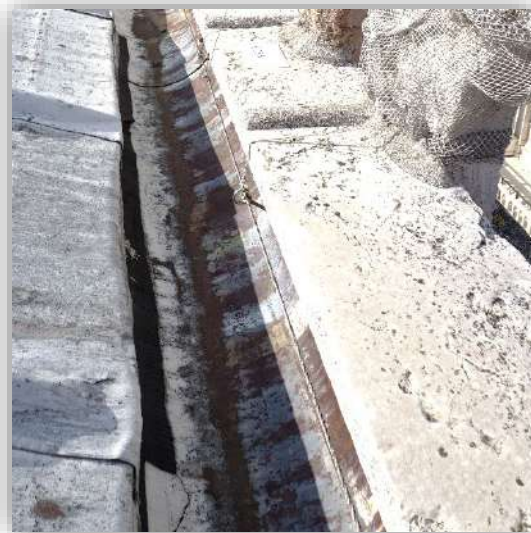
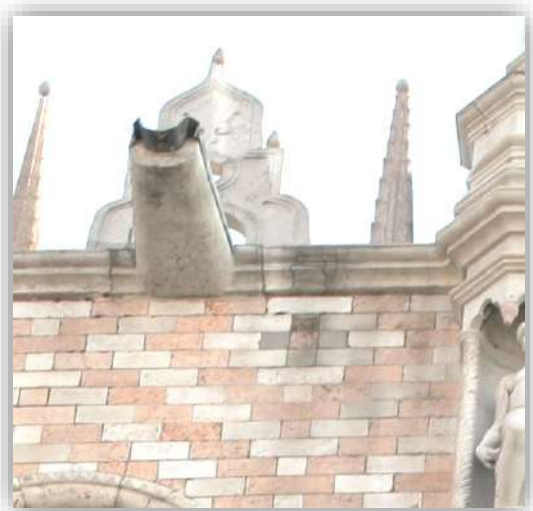
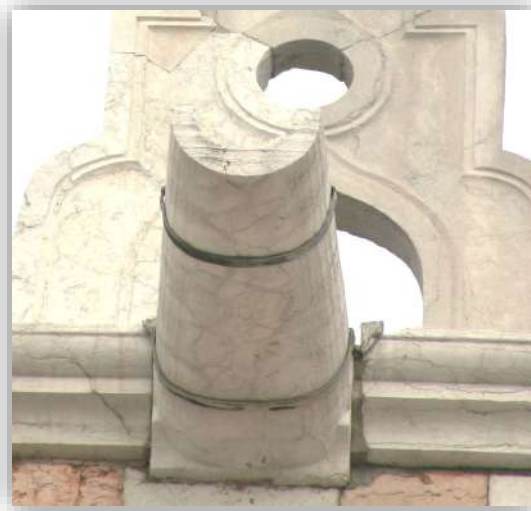
2. **CORNICE DI GRONDA:** L'intero perimetro sommitale del palazzo è una cornice di gronda realizzata in Pietra d'Istria con doccioni posti secondo una certa simmetria per lo scolo dell'acqua. Particolare e problematica è la chiusura del doccione sul lato Est della facciata Sud che dà sul Bacino di San Marco, in quanto l'acqua che si accumula nella gronda, non avendo modo di scorrere

giù dal doccione, straripa dalla gronda stessa scorrendo sulla porzione di facciata interessata causando fenomenologie del degrado pericolose per lo stato di conservazione della facciata stessa.

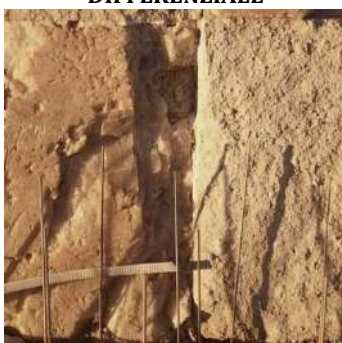
DISGREGAZIONE

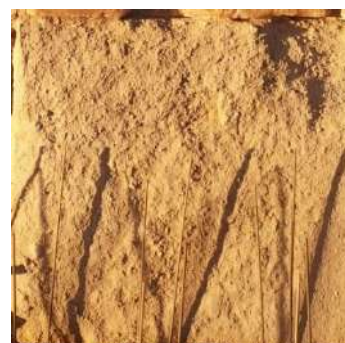
DISTACCO

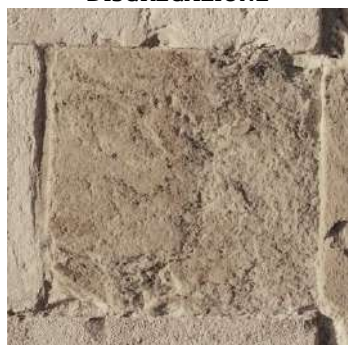
EFFLORESCENZA

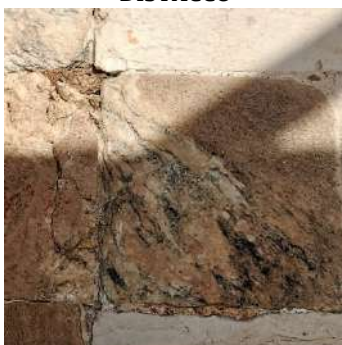
EROSIONE

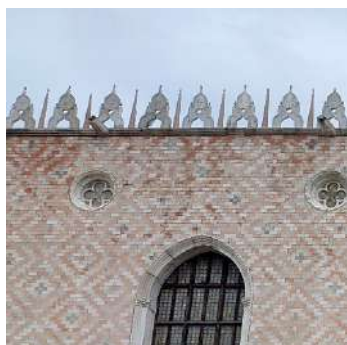
MICROFRATTURE

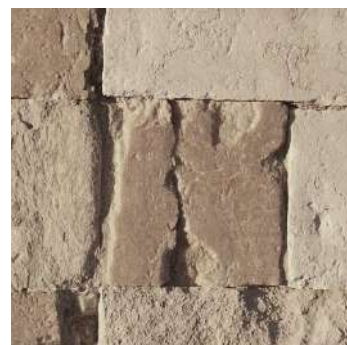
MACCHIA

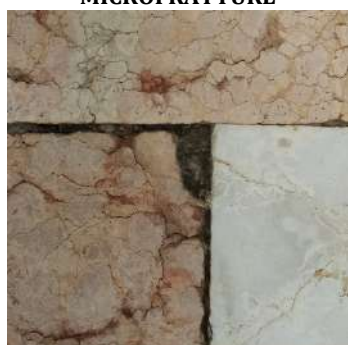
MANCANZA

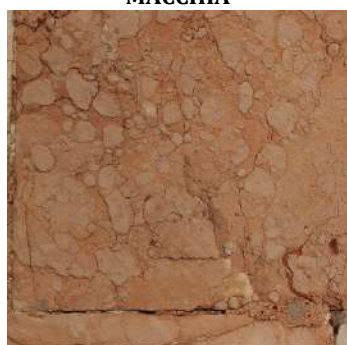
PATINA BIOLOGICA

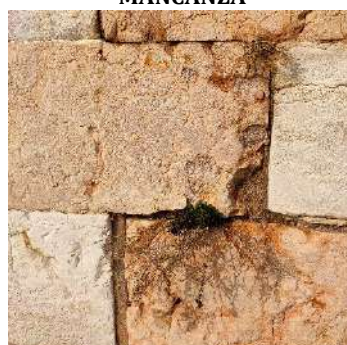
SCAGLIATURA

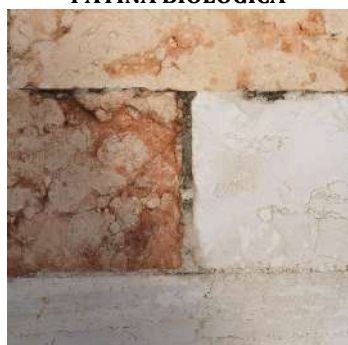
PRESENZA DI VEGETAZIONE

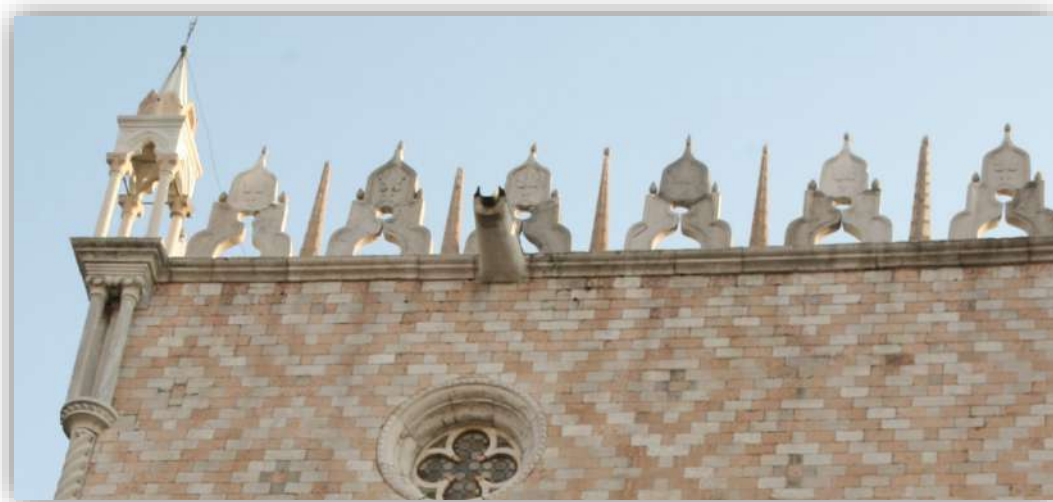
ELEMENTI SOMMITALI

Gli elementi sommitali sono presenti su tutte le facciate oggetto di intervento (prospetti A, B-C, D-E, F, G, H) e sono costituiti da merli, guglie, tabernacoli e la cornice di gronda.

Degradi presenti: *alterazione cromatica; crosta nera; degradazione differenziale; deposito superficiale; distacco; erosione; fessurazione/fratturazione; macchie; mancanze; ossidazione degli elementi metallici; patina biologica; precedenti interventi non più funzionali o non idonei; scagliatura e presenza di vegetazione superiore.*

La **precarietà statica** di alcuni elementi sommitali è sicuramente il fenomeno di degrado più preoccupante, soprattutto per quanto riguarda i merli e le guglie che, oltre ad essere elementi aggettanti rispetto alla facciata, hanno un peso ed un'altezza tale (i merli raggiungono i 2,3 metri e le guglie i 2 metri) da rappresentare, in alcuni casi, un pericolo per la sicurezza, non solo per il bene stesso, ma anche per i passanti.

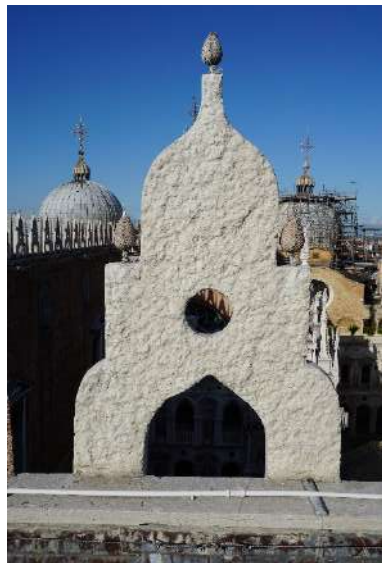
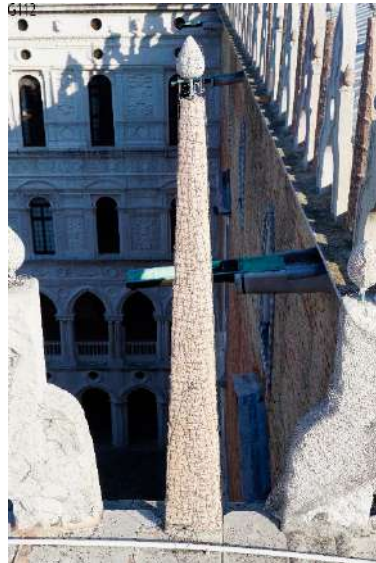
**UN MERLO E UNA GUGLIA
IN STATO DI
CONSERVAZIONE**

BUONO

- SUBIRÀ UN
INTERVENTO DI
MANUTENZIONE

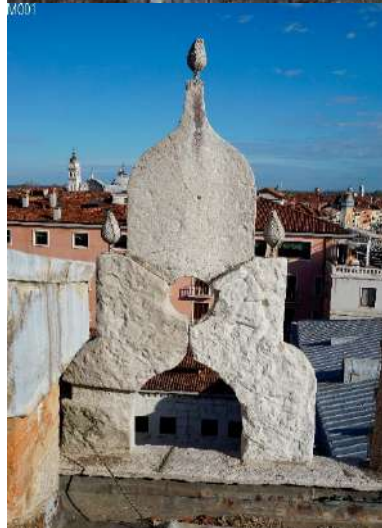
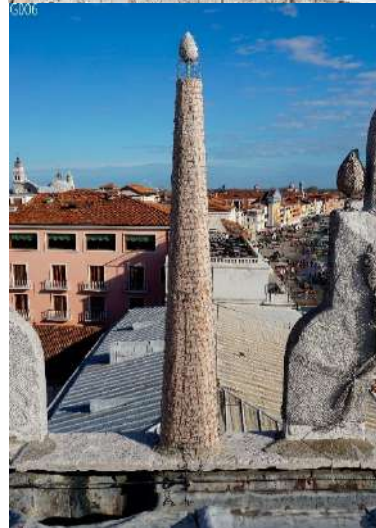
**UN MERLO E UNA GUGLIA
IN STATO DI
CONSERVAZIONE**

MEDIOCRE

- SUBIRÀ UN
INTERVENTO DI
RESTAURO
CONSERVATIVO

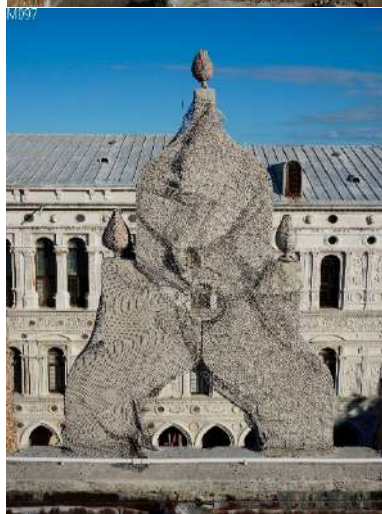
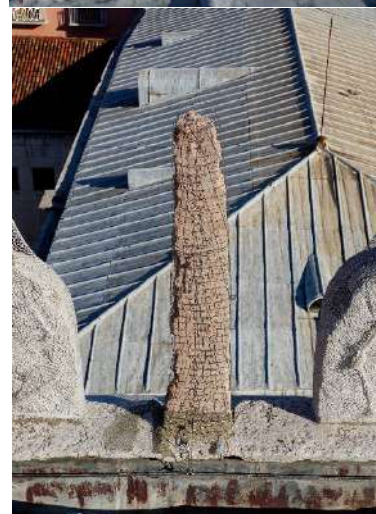
**UN MERLO E UNA GUGLIA
IN STATO DI
CONSERVAZIONE**

PESSIMO

- SUBIRÀ LA
SOSTITUZIONE CON
NUOVO ELEMENTO

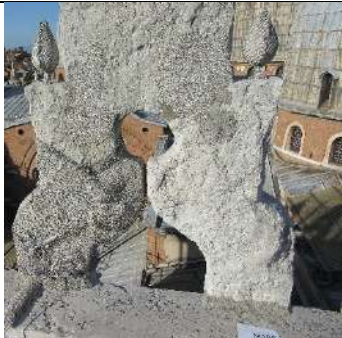
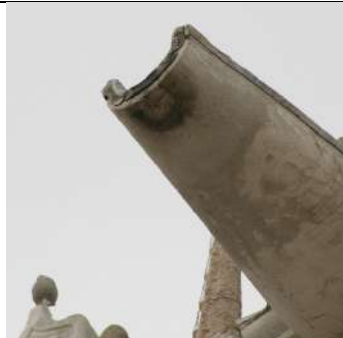
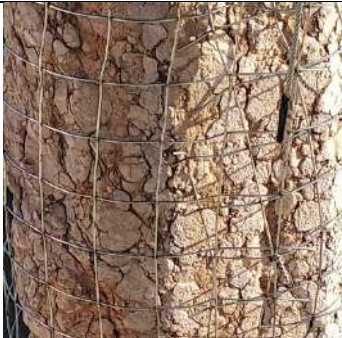
Inoltre, molte delle guglie, sono soggette ad una forte **degradazione differenziale**, che in alcuni casi ne compromette, appunto, l'integrità. Soprattutto gli elementi realizzati in marmo Rosso di Verona, infatti, subiscono questo fenomeno a causa proprio della composizione chimica di questo materiale, data da una matrice argillosa con fossili al suo interno, che lo rende più fragile all'esposizione agli agenti atmosferici. Il letto d'argilla viene facilmente eroso dal vento e dallo scorrimento dell'acqua lasciando esposti i fossili ed evidenziando le stratificazioni del materiale stesso, causando così la formazione di fessurazioni e distacchi di materia più o meno gravi. Il fenomeno di degrado differenziale riscontrato, quindi, non si trova solo sulle guglie, ma anche su quelle pigne di merli e parti dei tabernacoli realizzati in marmo Rosso di Verona. Talvolta, ritroviamo questo fenomeno anche su elementi in Pietra d' Istria e Biancone che hanno in evidenza gli strati di sedimentazione, anche se, in generale, la natura di questi materiali è piuttosto, compatta, caratterizzata da alta densità e bassa porosità, caratteristiche che infatti ne limitano l'assorbimento di acqua. La degradazione differenziale provoca quindi la perdita di materiale dalla superficie che ne evidenzia l'eterogeneità della tessitura.

ALTERAZIONE CROMATICA	CROSTA NERA	DEGRADAZIONE DIFFERENZIALE

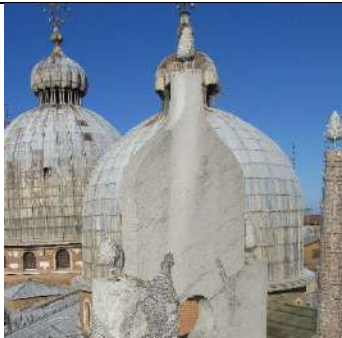
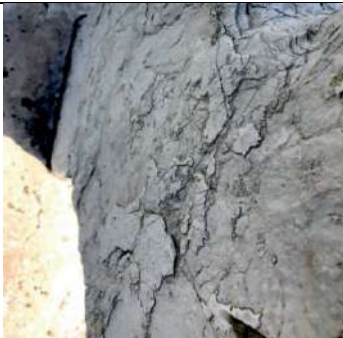
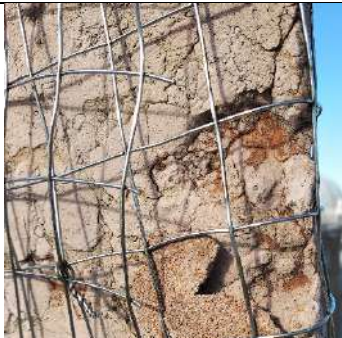
DEPOSITO SUPERFICIALE	DISGREGAZIONE	DISTACCO

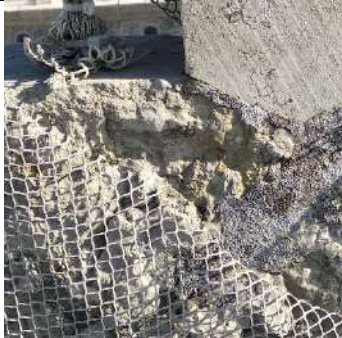
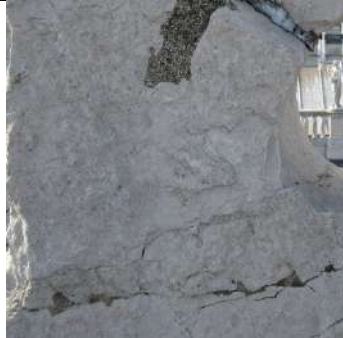
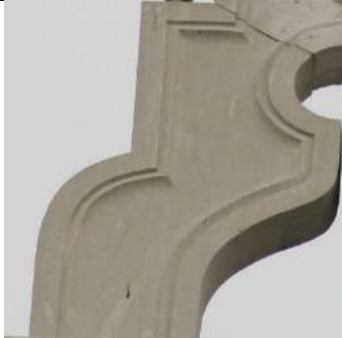
Vi è anche la presenza di **fessurazioni e microfrazture** che, se in genere sono provocate da movimenti naturali o indotti a livello strutturale dell'edificio, assestamento dei materiali costitutivi, in questo caso sono causate principalmente dalle spinte e tensioni create dal vento o per danni causati dall' incompatibilità dei prodotti e tecniche di restauro precedenti o dal loro degrado, come ad esempio la tensione creata dal rigonfiamento di perni o staffe metalliche ossidate. Anche l'acqua gioca un ruolo fondamentale nello sviluppo delle **microfratture**.

EROSIONE	FESSURAZIONE/FRATTURAZIONE	MACCHIA

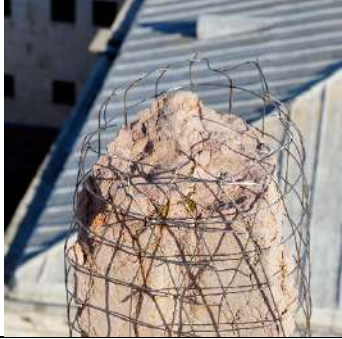
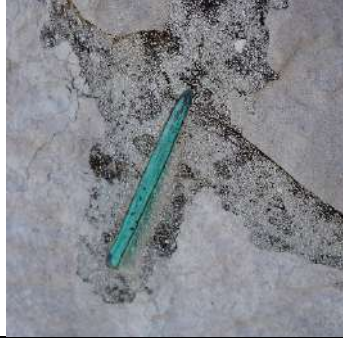
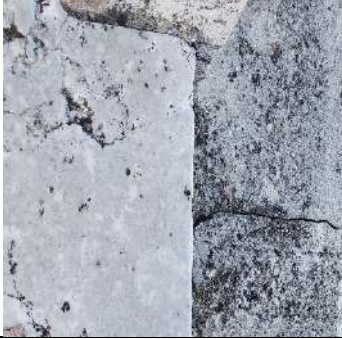
La patina biologica, caratterizzata da uno strato sottile ed omogeneo costituito da microrganismi biodeteriogeni è localizzata nelle aree più riparate dagli agenti atmosferici, dove la presenza di acqua unita alla poca ventilazione e scarsa luce favorisce la crescita dei microrganismi. Questo accade unicamente negli interstizi di fessurazioni e scagliature. A seconda dell'esposizione alla luce solare, infatti, la patina varia di colore in quanto i microrganismi che la compongono hanno la capacità di proteggersi dalle radiazioni solari: se direttamente esposti assumono una colorazione nera, se non esposti alla diretta luce solare si presentano verdi. La problematica principale della presenza di

MANCANZA	OSSIDAZIONE METALLI	PATINA BIOLOGICA

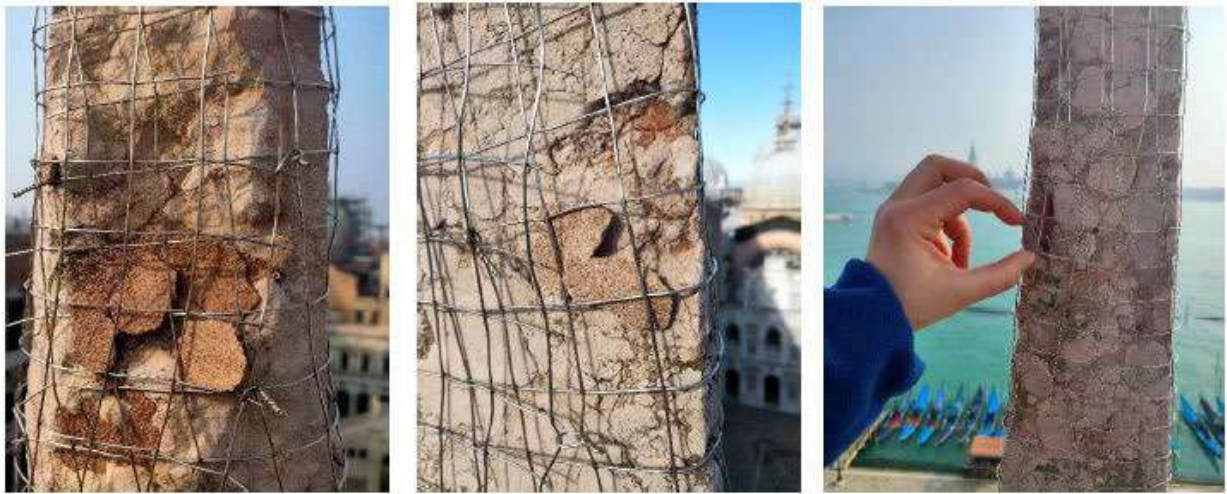
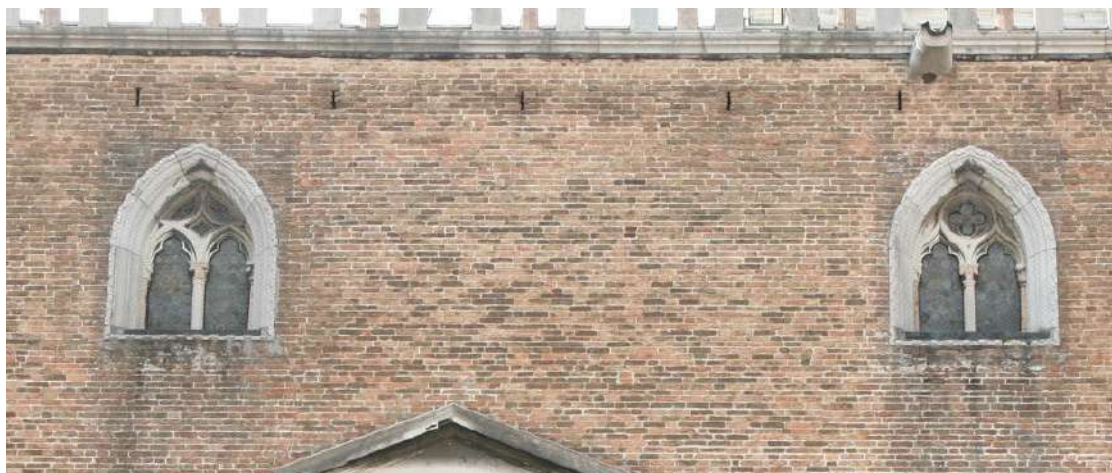
BIFORE GOTICHE DEL PROSPETTO G

Le bifore gotiche in questione sono cinque e ci si riferisce alle finestre dell'ultimo piano esposte sulla facciata della corte interna orientata ad Ovest (prospetto G).

Degradati presenti: *alterazione cromatica; crosta nera; degradazione differenziale; deposito superficiale; deformazione; disgregazione; distacco; erosione; fessurazione/fratturazione; mancanze; ossidazione degli elementi metallici; scagliatura e presenza di vegetazione superiore.*

Gli elementi lapidei che costituiscono le finestre gotiche, sia come cornice che colonne ed elementi decorativi interni sono attualmente tenuti in sicurezza da una rete metallica, eccetto per la prima finestra a destra della facciata. Ad osservazione autoptica si riscontra un maggior **deposito** di polveri, visibile per la colorazione scura, sulle parti interne non aggettanti della cornice, in alcuni casi si riscontra la presenza di **crosta nera**, soprattutto in corrispondenza dell'interno dell'arco superiore in Pietra d'Istria e della parte interna delle colonnine addossate al vetro; le croste nere sono il prodotto del deposito di particolato atmosferico e calcite secondaria di cristallizzazione proveniente dalla pietra e dai cristalli di gesso. Inoltre, vista l'esposizione agli agenti atmosferici, si presentano fenomeni di **erosione** superficiale causati dall'azione meccanica di particelle solide trasportate dal vento che nei casi più spinti ha portato alla **disgregazione**. Ad osservazione autoptica su alcune cornici sono evidenti **distacchi** e **scagliature** di frammenti in Pietra d'Istria. Sulle parti piane della finestra è osservabile la **presenza di vegetazione**, nello specifico di piante superiori, causate

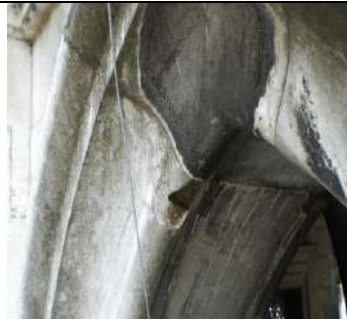
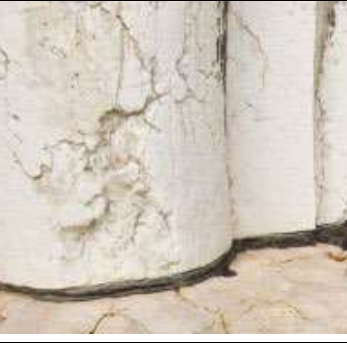
ELEMENTI LAPIDEI

Per quanto riguarda gli elementi in marmo Rosso di Verona, vista l'esposizione agli agenti atmosferici, presentano in maniera accentuata il fenomeno della **degradazione differenziale**. Questo fenomeno si manifesta con la perdita di materiale dalla superficie che evidenzia l'eterogeneità della tessitura e della struttura. Nelle aree maggiormente colpite da questo fenomeno per la maggior esposizione agli agenti atmosferici sono visibili **distacchi** di frammenti più o meno grandi della matrice fino alla presenza di vere e proprie **mancanze** sulle colonnine laterali. Inoltre, numerose sono le **fessurazioni e fratturazioni** che interessano questo materiale. (Si veda la documentazione fotografica dei fenomeni di degrado sotto riportata)

CROSTA NERA	DEGRADAZIONE DIFFERENZIALE	DEPOSITO SUPERFICIALE

DISTACCO	EROSIONE	FESSURAZIONE/FRATTURAZIONE

MANCANZA	PRESENZA DI VEGETAZIONE	SCAGLIATURA

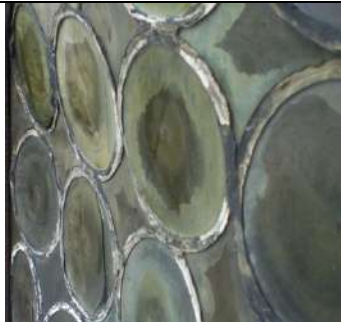
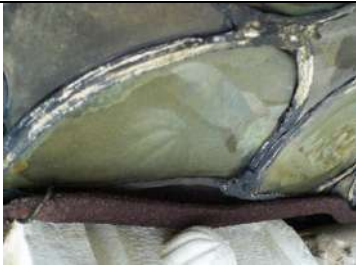
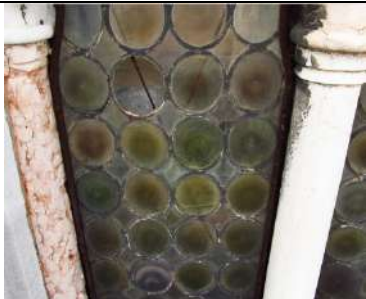
SERRAMENTI E VETRI PIOMBATI

I serramenti della fabbrica appartengono al periodo gotico, tipico veneziano ben intuibile dalla figura architettonica a bifora e le vetrate piombate a rullo. È possibile rilevare un'opacizzazione dei rulli e, in alcuni casi, **alterazione cromatica** degli stessi. Dal punto di vista tessiturale sono osservabili **fessurazioni e fratturazioni** su alcune bolle visibili come capillari. Alcune parti risultano **mancanti** a causa della rottura del vetro.

ALTERAZIONE CROMATICA	DEFORMAZIONE	FESSURAZIONE/FRATTURAZIONE

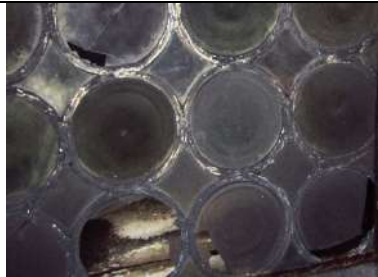
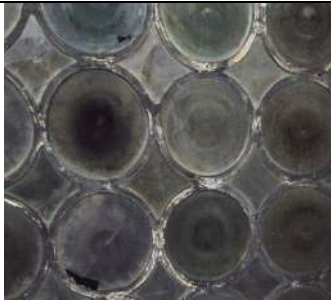
I vetri piombati hanno una serie di sistemi di ritenuta, quali i traversi metallici per legare con filo di rame le piombature, quest'ultime risultano corrose e ruvide a causa dell'**ossidazione** del metallo stesso. Inoltre, si osservano **deformazioni** localizzate proprio della struttura metallica con la variazione della sagoma in piombo.

MANCANZA	OSSIDAZIONE

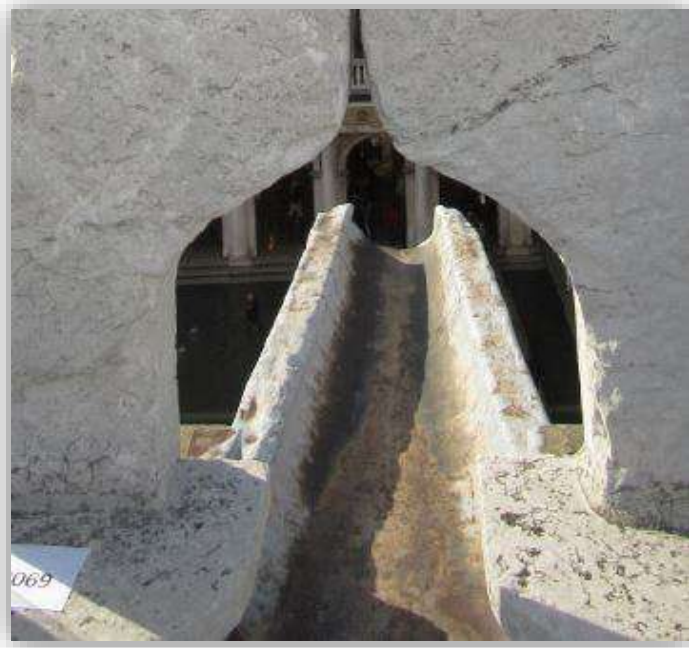
Foto esemplificativa di un doccione funzionante del prospetto .
